La Fortificazione bizantina del Kassar Relazione di scavo 2005

Soprintendenza Beni Culturali e Ambientali di Palermo
Unità Operativa 5 - Sezione Archeologica

Relazione di scavo 2005

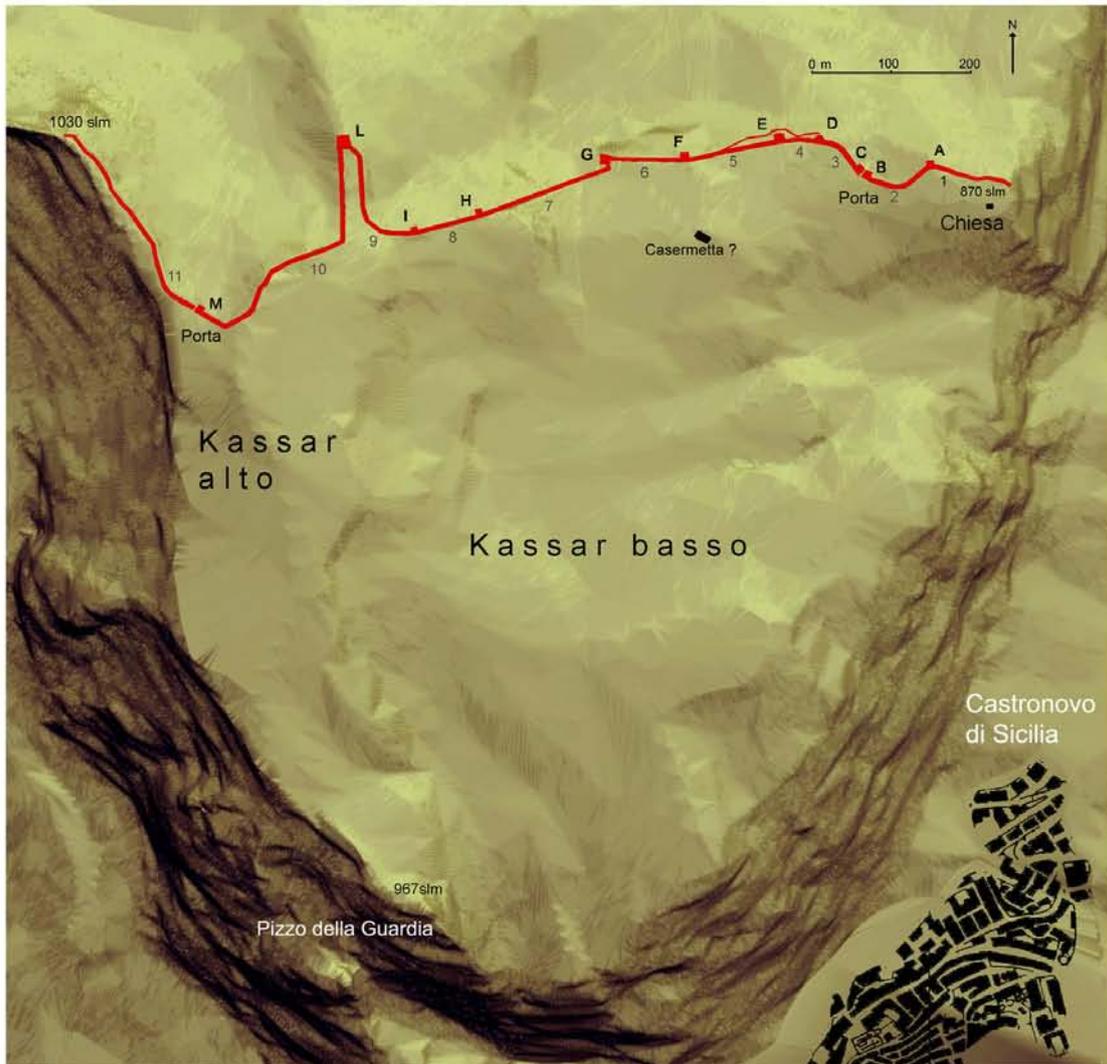
Fig. 2 - Rilievo generale del Kassar con la fortificazione.

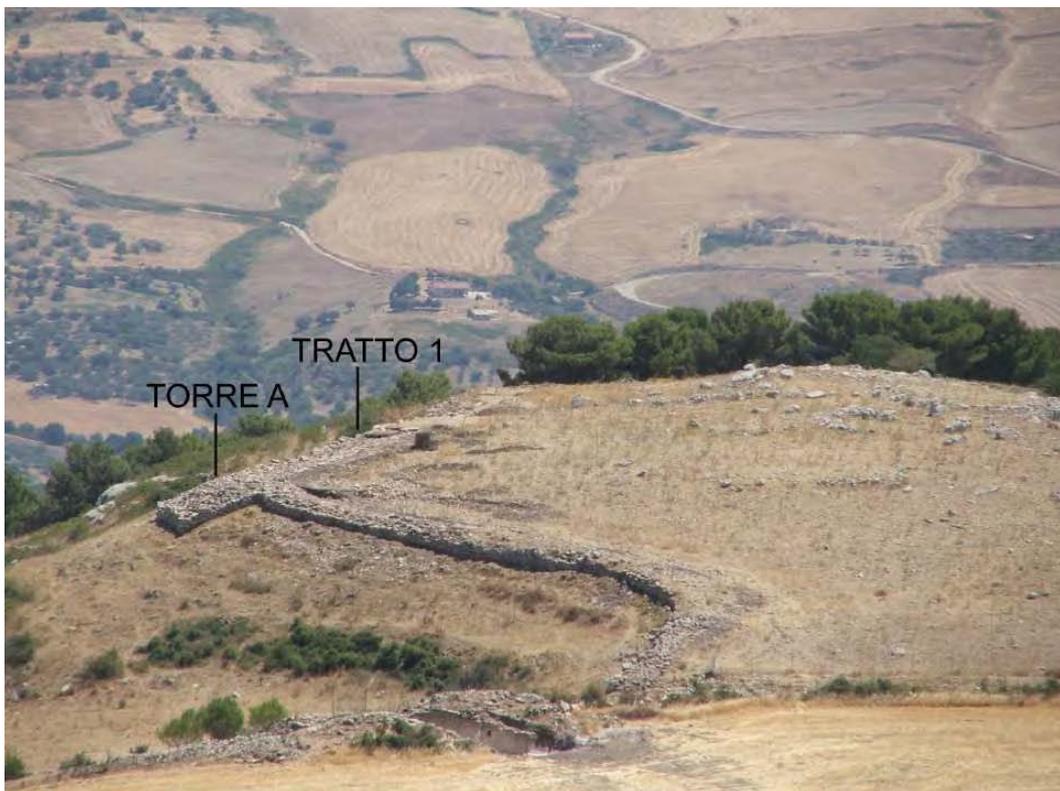
Il primo tratto (US 1) della cinta oggetto delle ricerche è stato convenzionalmente denominato con il numero 1. Esso è identificabile con il segmento di fortificazione più orientale, lungo circa 110 m, ovvero con il setto murario che dalla Torre A (US 2) prosegue verso E, concludendo la corsa sul ciglio a strapiombo, che caratterizza il versante orientale del Kassar | *fig. 4* |.

Fig. 4 - Panoramica del Tratto 1.

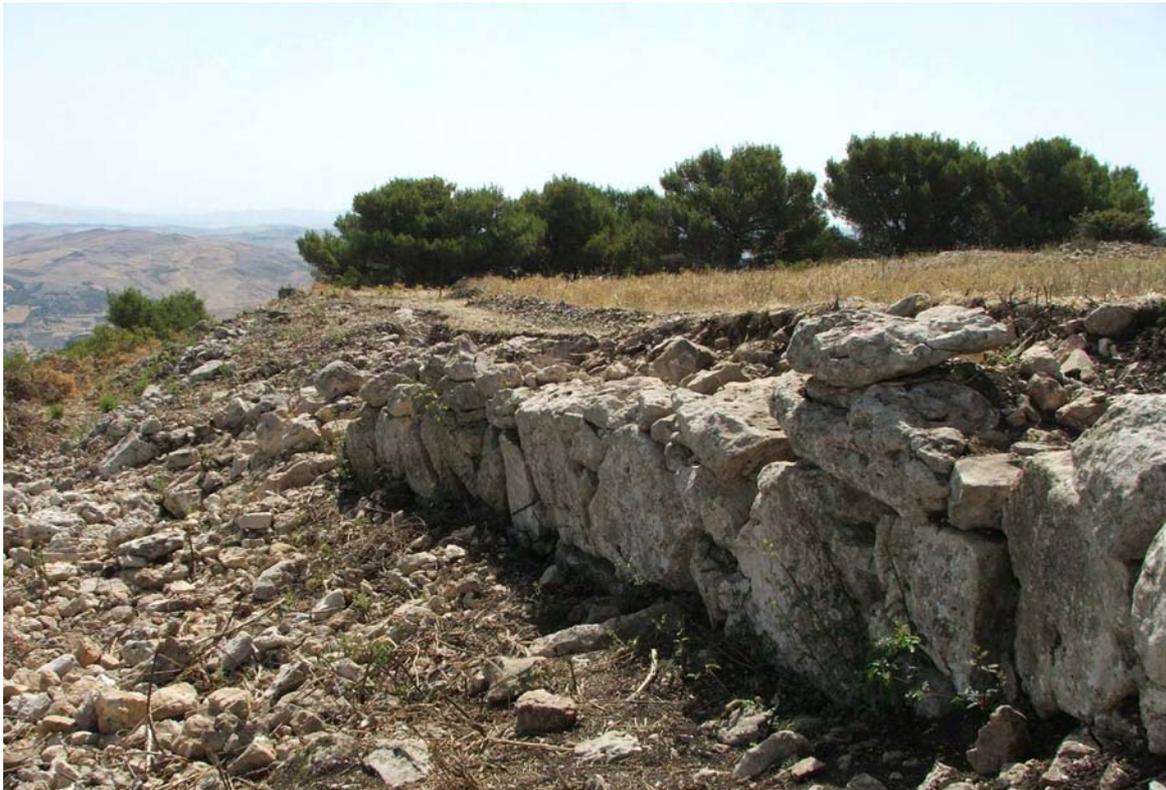
La conferma del dato viene dallo stato di conservazione del muro, che in questo tratto risulta sempre meno preservato in altezza man mano che si procede verso E, fino ad essere visibile esclusivamente nel filare basale, poggiato direttamente sui banchi di roccia. Evidentemente la potenza ridotta dell'interro, che in quest'ultima parte consta della sola cotica erbosa, non ha preservato l'elevato del muro come in altri settori, in cui si conserva fino quasi a raggiungere i 2 m [fig. 5].

Fig. 5 - Crollo del Tratto 1, margine orientale.

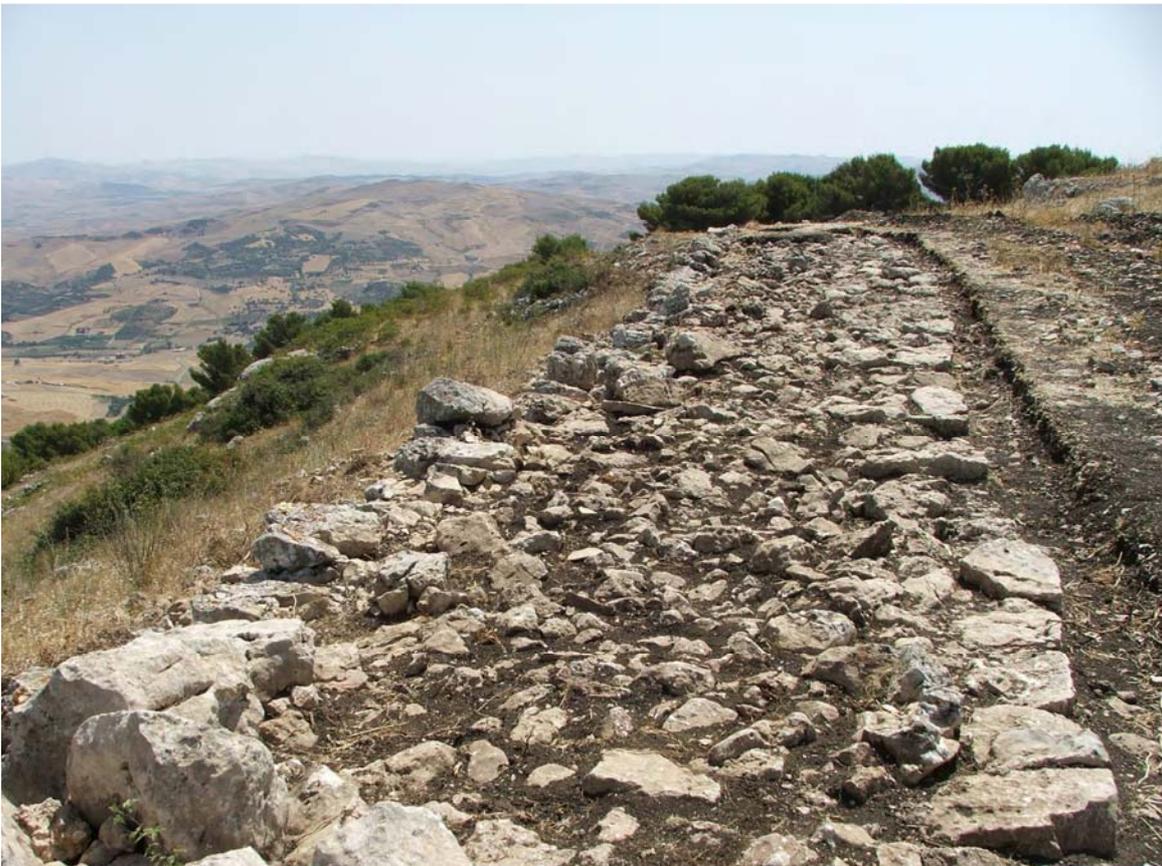
Le caratteristiche strutturali del muro sono – in sostanza – comuni a tutti i tratti murari, che costituiscono la cosiddetta “cinta bassa”, relativamente sia agli spessori che alla pezzatura | *fig. 6* |.

Fig. 6 - Veduta della cresta del Tratto 1 in cui sono distinguibili le due cortine e il relativo emplekton.

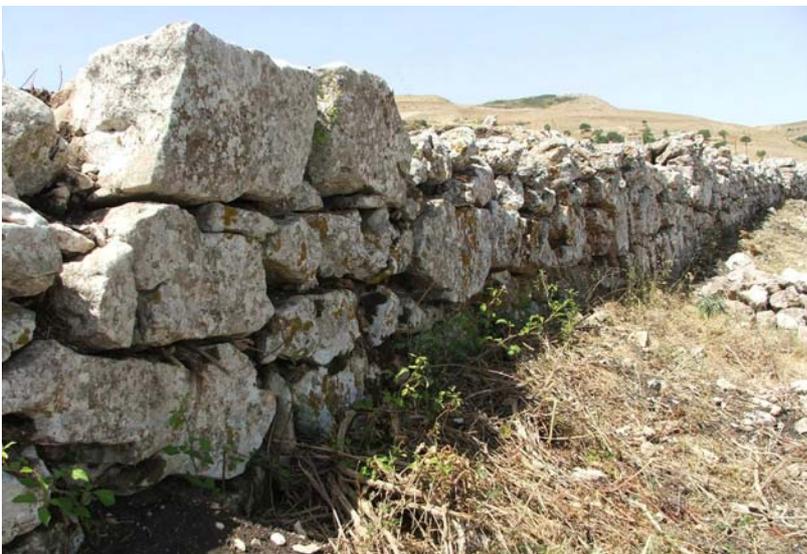
Fig. 7 - Scorcio della cortina esterna del Tratto 1.

L'estrazione del materiale, da cave certamente locali, doveva consentire il rapido reperimento dei litici da costruzione e la conseguente regolarizzazione dei banchi di roccia, posti lungo il filo del muro. Quest'ultimo, molto accurato, mostra una leggera scarpa. I conci della cortina esterna sono allettati mediante legante in malta, che assicura una tenuta strutturale man mano che il muro si sviluppa in altezza e che il modulo dei litici diminuisce. Allo stato attuale il legante della cortina esterna risulta poco conservato e, pertanto, poco visibile, probabilmente a causa dell'azione degli agenti atmosferici, cui il muro è costantemente sottoposto. Il legante è composto da malta tenace di colore bianco, contenente inclusi dalla granulometria omogenea e rari frammenti di tegole striate. In generale la cortina esterna mostra il caratteristico andamento sinusoidale dei filari, determinato dalla disomogeneità della grandezza dei conci messi in opera [fig. 7].

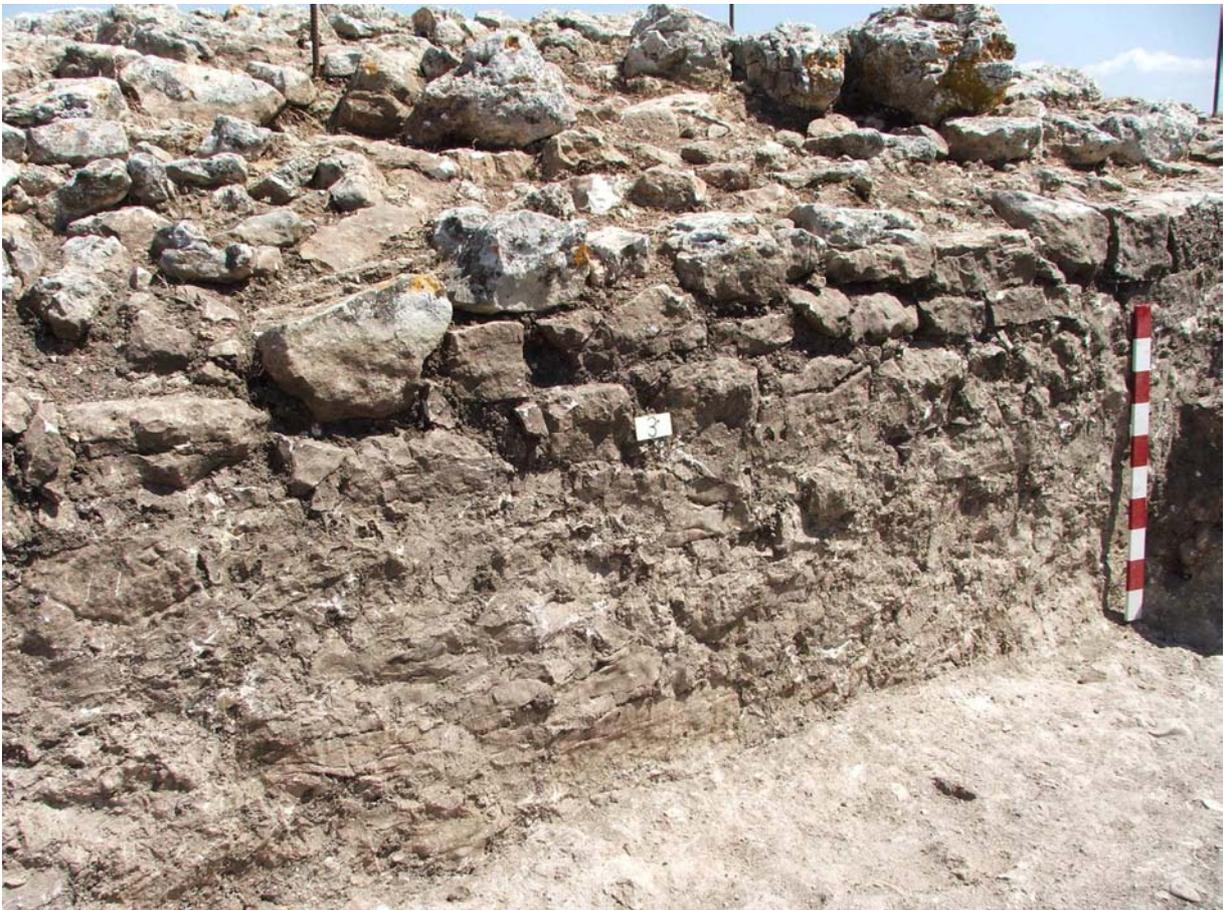
Le condizioni di ritrovamento, migliori rispetto alla cortina esterna, mostrano l'abbondante presenza di legante in malta. Lo scavo del saggio 1 (per la relazione dettagliata si veda *infra*), situato alle spalle della Torre A, oltre a consentire una valutazione dell'entità degli interri, ha messo in luce un alzato di circa 1,5 m in buono stato di conservazione. Si è notato che la cortina è caratterizzata da un filo perfetto e da una rozza intonacatura in malta bianca, risultato dei rinzaffi, al fine di colmare le lacune fra i conci e coprirne la facciavista. La scialbatura doveva essenzialmente assicurare alla muratura un isolamento da eventuali infiltrazioni d'acqua, anche se non è esclusa una finalità ornamentale (si veda a tal proposito *infra* la relazione di scavo sulle Torri B e C). Tale rivestimento doveva originariamente trovarsi anche sulla cortina esterna, ciò in considerazione del rinvenimento sulle cortine esterne delle Torri B e C di una intonacatura molto curata [fig. 8].

Fig. 8 - Particolare della cortina interna del Tratto 1. Si noti il rivestimento di intonaco bianco.

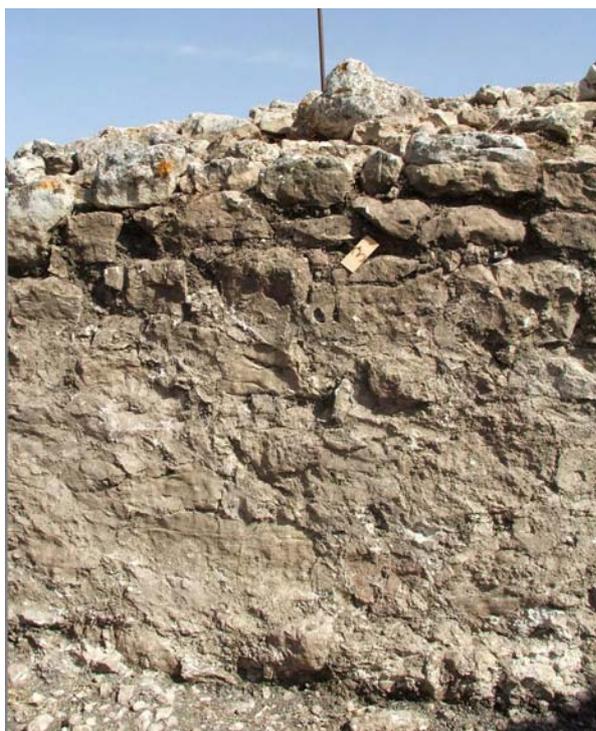
Fig. 9 - La cortina interna del Tratto 1 con particolare della risega.

Lo scavo del saggio 1, inoltre, ha consentito di osservare che la struttura muraria è dotata di una risega di fondazione poco aggettante rispetto al filo del muro, ben lungi dai canoni costruttivi vitruviani, che prevedono per ciascuna delle riseghe la larghezza di un quarto dello spessore complessivo del muro.

La quasi totale mancanza di riseghe doveva essere compensata con l'imponente spessore del muro [fig. 9].

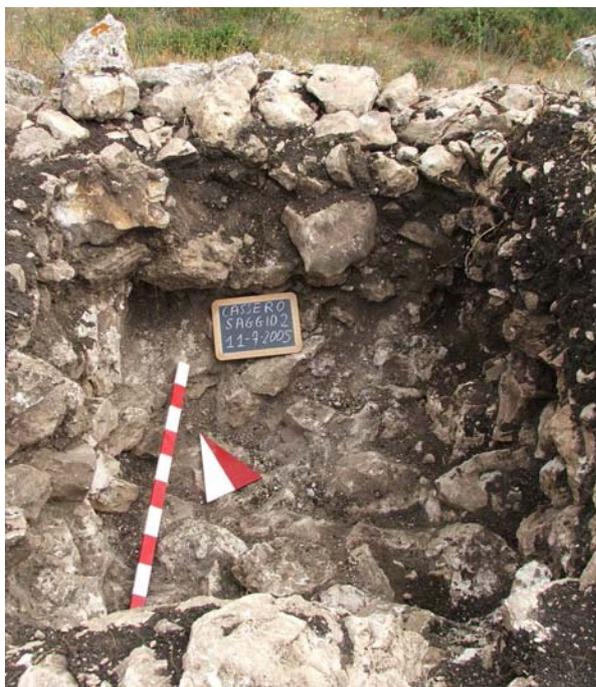
Fig. 10 - Scavo all'interno dell'emplekton. Si noti il piano di posa costituito da malta e sassi.

Sempre nello stesso tratto è stato realizzato il saggio 2, in corrispondenza del riempimento fra le due cortine, funzionale alla documentazione della tecnica costruttiva. Il nucleo del muro ha tutte le caratteristiche del cosiddetto *emplekton*, che Vitruvio nomina, parlando di murature rustiche, usato anche dai Greci: un riempimento caotico di materiale lapideo, gettato all'interno di due cortine. L'esigenza di ancorare i due paramenti al nucleo è prioritaria già in antico, tanto che i Greci inseriscono, a intervalli, dei blocchi diatonici che attraversano la muratura da parte a parte⁵ [fig. 10].

In questo caso i problemi statici si risolvono, edificando un piano di pietre, allettato con abbondante legante in calce, corrispondente al filare di base. Su questo piano d'imposta vengono successivamente messi in opera con malta i filari delle cortine e, contestualmente, viene versato il riempimento, costituito da pietre e terra pressati. In alcune parti sono stati sfruttati gli affioramenti rocciosi, regolarizzati e poi inglobati all'interno del nucleo, in modo da ancorare la struttura muraria alle asperità naturali. Poiché il nucleo è formato da materiale vario pressato, ma comunque incoerente, le cor-

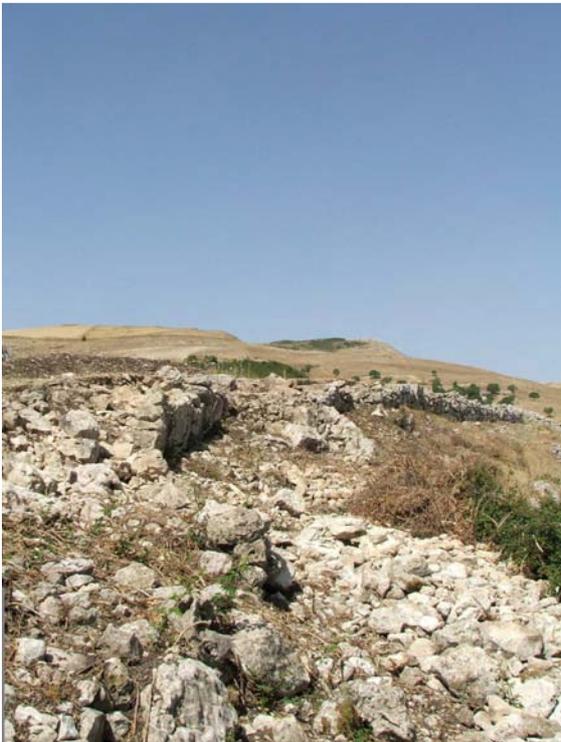
Fig. 11 - Scorcio del crollo del margine orientale del Tratto 1.

Analizzando lo stato di conservazione delle murature, si può ipotizzare come il versante N presenti problemi di stabilità. A testimoniare tutto ciò è il rinvenimento di un potente crollo, individuato poche decine di metri prima della svolta verso S della cinta. Il cedimento – imputabile allo smottamento del ciglio del rilievo – ha interessato oltre una ventina di metri di muratura, mentre la cortina immediatamente a O appare compromessa da uno spanciamento per circa un'altra decina di metri. Si tratta di una problematica che i costruttori hanno ben presente, come rivela l'imponente sostruzione (US 38), realizzata in corrispondenza dei Tratti 3 e 4, che serve a contene-

re il dilavamento verso valle del terreno basale (si veda *infra*) | fig. 11 |. L'andamento anomalo della muratura ha quasi certamente indotto F. Maurici, a ipotizzare la presenza in questo luogo di un'altra torre⁶. Nel formulare tale interpretazione lo studioso è stato ingannato probabilmente dal fatto che tutta l'estremità orientale del Tratto 1, prima dello scavo, era completamente nascosta da una fitta vegetazione di rovi e sommacchi. L'aver notato, inoltre, in mezzo alla vegetazione, i potenti crolli, che obliterano ulteriormente il paramento, può aver facilmente indotto lo studioso a pensare ad una torre completamente collassata⁷.

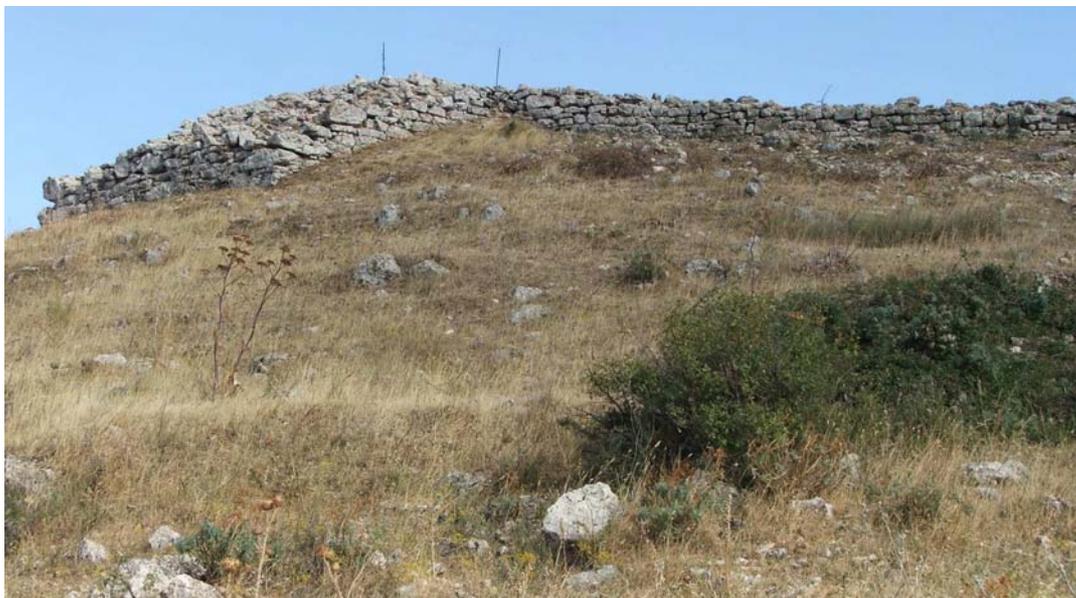
e il Tratto 2. I suoi setti laterali misurano rispettivamente m 5,25 (lato E) e m 5,50 (lato O), mentre la fronte ha un'ampiezza di m 8,5 (874 m slm) |fig. 12|.

Fig. 12 - Panoramica della Torre A vista da N/O. Si noti la disposizione delle pietre "a gradoni".

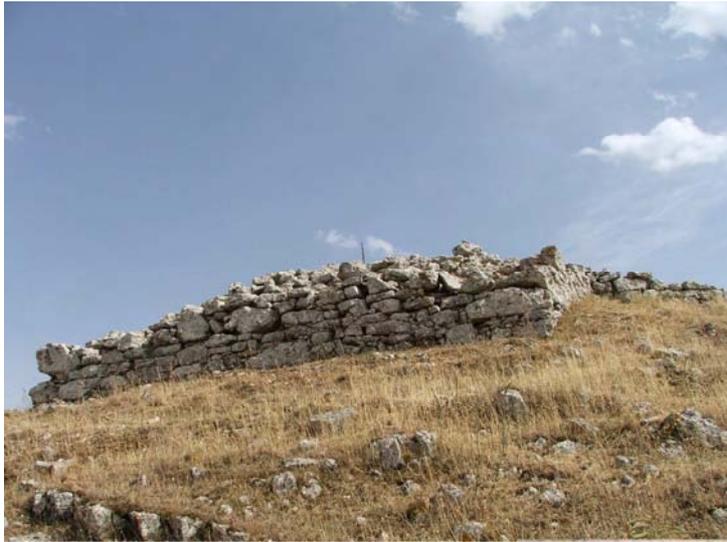
Fig. 13 - Particolare del lato O della Torre A.

La torre presenta – come tutte le altre facenti parte della fortificazione – delle peculiarità costruttive rispetto ai tratti murari lineari. I suoi punti di giunzione alla cinta non sono ortogonali: il lato E forma un angolo ottuso, mentre quello O uno acuto: chiari indizi dell'adattamento della struttura alla conformazione del ciglio roccioso. Essa è stata edificata su un terreno in forte pendenza (circa 40°), motivo per il quale i paramenti laterali sono formati da grossi blocchi squadrati, prevalentemente lastriformi, su cui si impostano pietre lavorate di dimensioni minori, in modo da formare dei filari "a gradoni", che – pur colmando il dislivello – danno luogo a piani di posa regolari. Agli angoli sono state messe in opera pietre di dimensioni maggiori ("angolari"), in modo da stabilizzare e rinforzare i punti critici per la statica. Anche la fronte della torre mostra un paramento, al cui interno sono prevalenti i conci di forma rettangolare, anche se non mancano elementi più grandi di forma meno regolare e zeppe, per colmare le lacune |figg. 13, 14|.

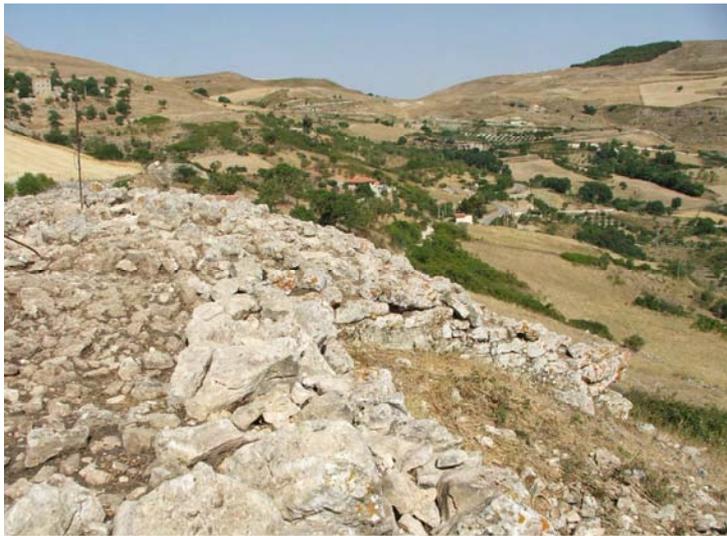
Fig. 14 - Scorcio dell'emplekton della Torre A. Si noti l'aggancio della torre con il Tratto 1.

Degno di attenzione è il riempimento della costruzione (*emplekton*), composto da una gettata di pietre e malta bianca molto tenace, la cui disposizione concentrica rivela la successione delle gettate man mano che vengono innalzate le cortine murarie. In corrispondenza della torre anche il nucleo del muro di cinta è legato da malta, in una gettata senza soluzione di continuità con il riempimento della torre. Il dato conferma come le due strutture siano state edificate in un'unica fase. La presenza all'interno del nucleo di frammenti di tegole striate determina un chiaro, ma generico *terminus post quem* per l'edificazione del corpo di fabbrica.

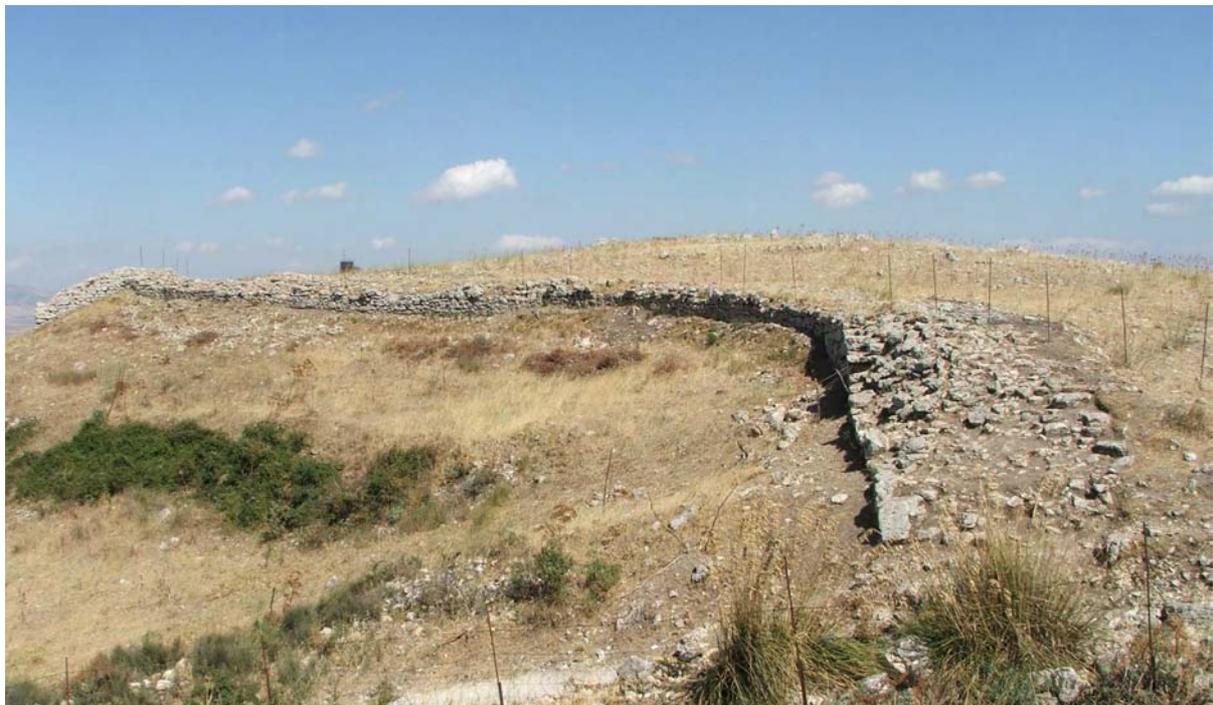
Procedendo ancora verso O, oltre la Torre A, il lungo muro di fortificazione (US 3) volge immediatamente in direzione S/O, seguendo sempre il ciglio del rilievo, per poi girare verso N/O, formando un'ampia curva, che si estende per circa 65 m, interrotta in epoca recente all'estremità occidentale da una trazzera di campagna [fig. 15]. Il paramento esterno è caratterizzato dalle medesime tecniche edilizie del precedente tratto murario. Mancano pietre di dimensioni eccezionali messe in opera, mentre si nota il ricorrente utilizzo di conci parallelepipedi e di litici lastriformi, posti prevalentemente di taglio, in modo da creare filari il più possibile rettilinei e piani di posa regolari. Il filo del paramento risulta molto regolare, anche se la minore conservazione dei tratti a vista non consente ulteriori precisazioni. Nel setto murario non sono visibili affioramenti rocciosi inglobati nelle mura, il che conferma i dati ricavati dallo scavo stratigrafico del saggio 1, che evidenzia la presenza di un interro superiore al metro man mano che si procede verso O. Negli interstizi fra i conci è visibile, seppur scarsamente conservato, il legante in malta bianca, simile a quello del tratto murario precedente.

Fig. 15 - Panoramica del Tratto 2 visto da O. Si noti la trazzera che ha intercettato il tratto murario.

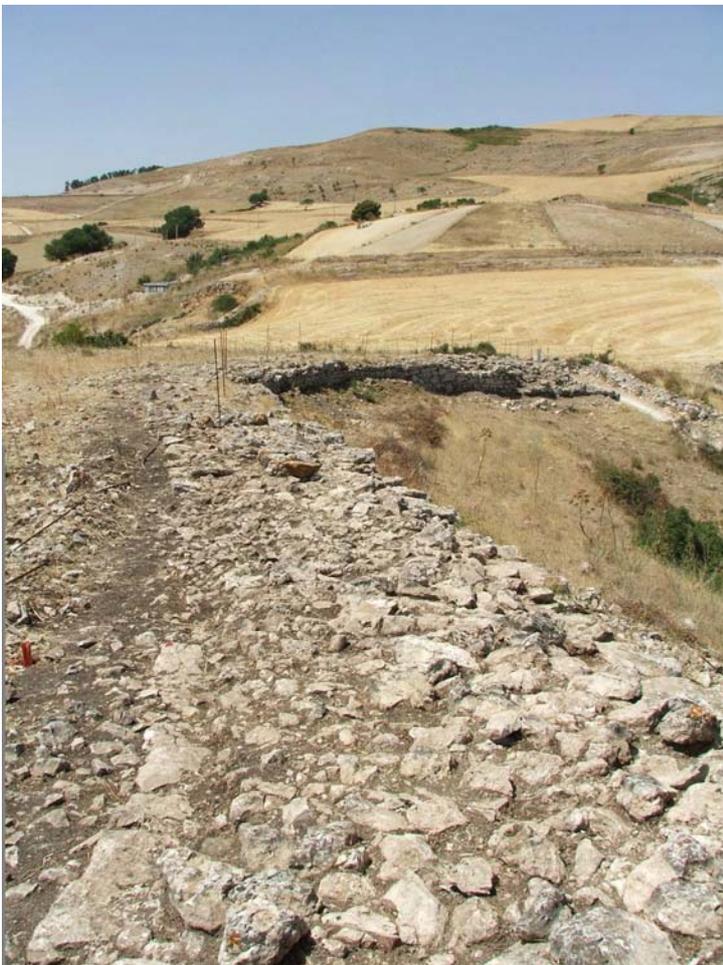
erto, è falsato dalla dislocazione delle macerie. La fortificazione in questo settore doveva essere separata dal sottostante pianoro da un pendio più scosceso rispetto a quello odierno, con uno sbalzo di quota di almeno una decina di metri. Pure la cortina interna ha le stesse modalità di messa in opera, già evidenziate nel tratto precedente. Blocchi e conci più piccoli e meno frequenti, allettati di testa e di taglio, contribuiscono a conferire alla cortina – malgrado l'andamento curvilineo – una notevole regolarità. Si registra anche uno sporadico utilizzo di conci in arenaria. Medesime caratteristiche rispetto al Tratto 1 si riscontrano nel riempimento, composto da una gettata di litici, probabilmente scarti della lavorazione dei conci, e terra pressati. Al suo interno sono visibili frammenti di tegole striate. Lo spessore complessivo della muratura si mantiene costante intorno a m 3,40 ad eccezione del tratto mediano della curva, caratterizzato da uno spessore di m 3,70 |fig. 16|.

Fig. 16 - Panoramica del Tratto 2, visto da E.

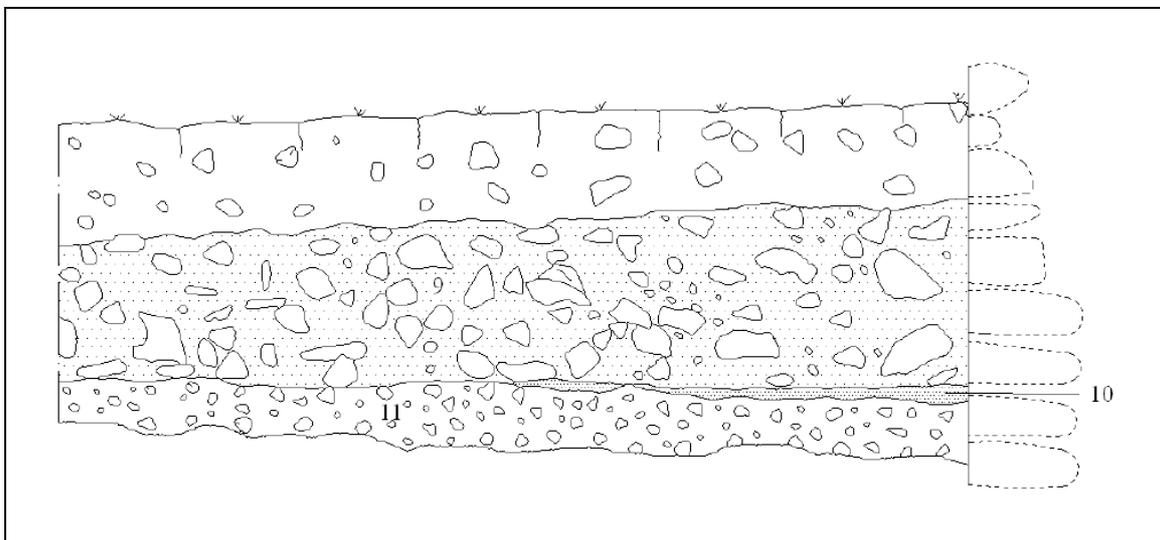
Altro obiettivo prefissato era la precisa determinazione cronologica della costruzione dell'intero sistema difensivo, mediante lo scavo della fossa di fondazione della struttura ed il recupero del materiale *in situ*. Malgrado la carenza di reperti mobili rinvenuti, si può ricondurre la costruzione della cinta difensiva – non senza una certa cautela e seppure sulla base di un generico *terminus post quem* – all'età bizantina. Tale conclusione è da considerarsi preliminare a causa dei limiti di spazio e di tempo del sondaggio, in attesa dello svolgimento di futuri scavi in estensione [fig. 18].

Fig. 18 - Sezione O del saggio 1.

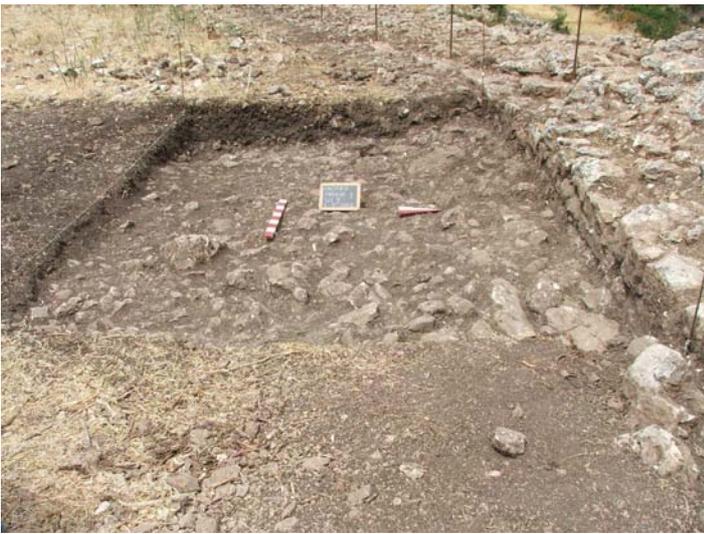
Fig. 19 - Superficie del crollo US 9.

(US 9), composto da una notevole quantità di pietre di varia pezzatura, disposte in modo caotico, da frammenti di tegole striate e da abbondante malta bianca, presente sia a grumi, che sbriciolata. Scarse erano, invece, le tracce di carbone e frammenti ceramici. Scendendo di quota, la concentrazione di malta bianca aumentava notevolmente, mentre, al contrario, la dimensione dei blocchi di pietra diminuiva. L'accumulo caotico è da interpretarsi come il crollo antico della cinta muraria, in considerazione del fatto, che il suo spessore decresceva man mano che ci si allontanava dal paramento | *figg. 19, 20* |.

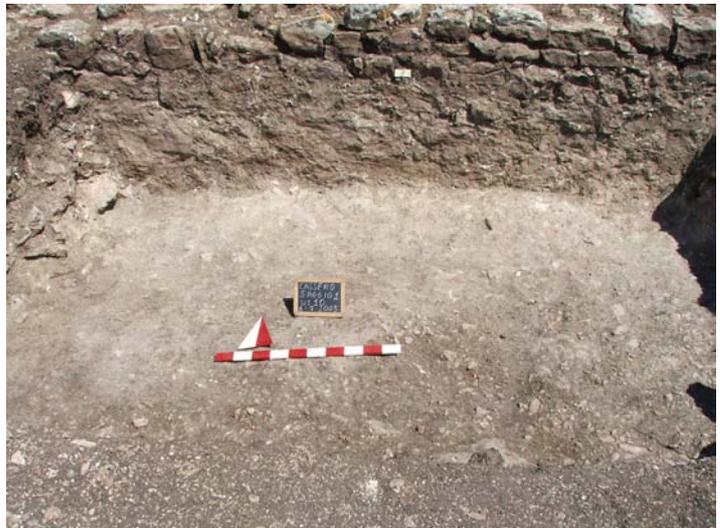
Fig. 20 - Superficie del piano di malta US 10.

A circa 1,25 m di profondità rispetto alla cresta del paramento interno, considerato come limite N del saggio 1, l'asportazione del potente crollo ha messo in luce un livello battuto di malta e terra, molto compatto, di colore grigio chiaro (US 10). Sulla superficie era evidente la presenza di frammenti ceramici, mentre al suo interno sono state rinvenute ossa animali e carbone. Il piano, di

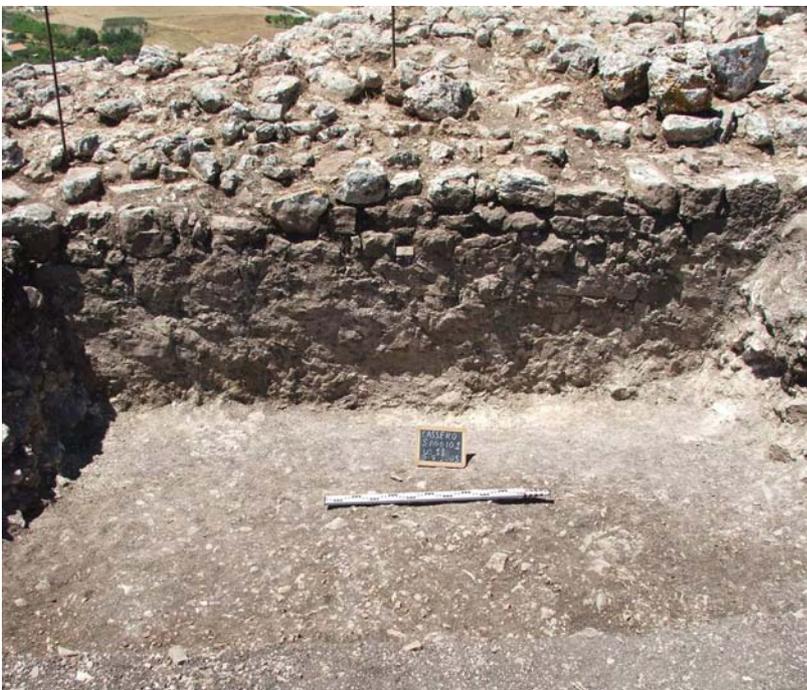
spessore abbastanza ridotto, non era uniforme per tutta la lunghezza del saggio, sia perché danneggiato in molti punti dal soprastante crollo (US 9), sia perché, dovendo assolvere alla necessità di colmare il dislivello della sottostante US 11, che decresceva progressivamente in direzione del muro di cinta, presentava un accrescimento dello spessore in corrispondenza del tratto. Questo piano d'uso, costituito dallo stesso tipo di malta della muratura, si appoggia alla risega di fondazione del muro, dato che induce a interpretarlo come il piano relativo alla costruzione della cinta. La mancanza di ulteriori livelli di vita o di accrescimento farebbe, tuttavia, pensare che sia stato determinato dallo sfaldamento del rivestimento murario, adagiato e pressato sul livello di frequentazione e di vita della fortificazione. Altra ipotesi, da verificare con l'allargamento dello scavo, è la possibile presenza di edifici, magari lignei, legati all'uso della struttura militare, dei quali il piano in malta può costituire il pavimento.

Fig. 21 - Superficie del piano d'uso relativo alla fortificazione.

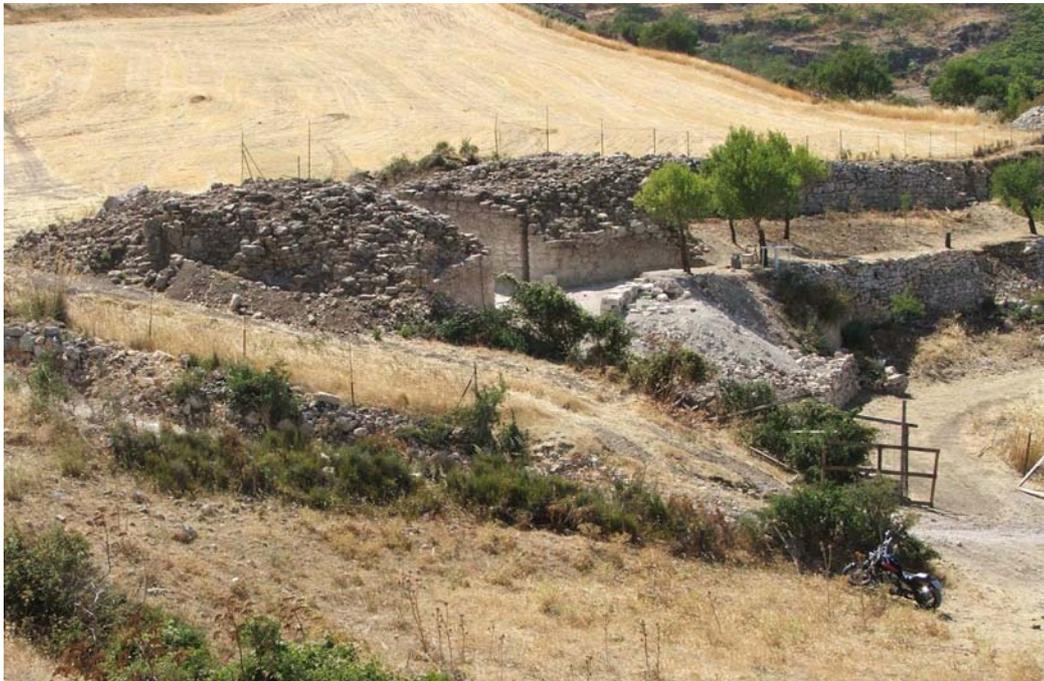
Fig. 24 - Veduta delle Torri B e C. Si noti ad E l'aggancio con il Tratto 2.

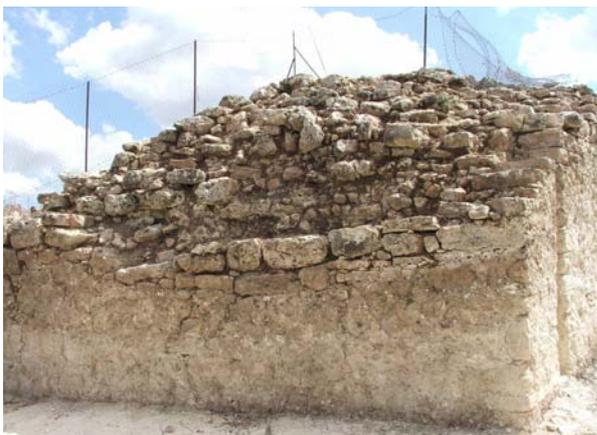
Fig. 25 - Particolare della Torre B. Si noti la cortina del lato N rivestita da intonaco bianco.

Il lato E misura m 8 ed è caratterizzato da una facciavista con un filo molto lineare, formato da blocchi parallelepipedi regolari, collocati nella parte superiore, e da conci irregolari di maggiori dimensioni, situati nella parte inferiore. Sempre il lato orientale presenta lungo il paramento tre grandi lacune, dovute a cedimenti strutturali, che lasciano in vista parte del conglomerato della torre, composto da litici e legante in malta. Tale setto murario costituisce con il lato N un angolo acuto: il lato frontale della torre, infatti, non è ortogonale rispetto ai due laterali, ma si dispone diagonalmente, formando con il lato N della Torre C, speculare ad esso, una fronte a "bocca di lupo", il cui centro è determinato dal corridoio d'accesso vero e proprio. Una volta liberato da parte del crollo che l'obliterava (US 28), il muro risulta completamente rivestito d'intonaco bianco, sul quale sono ancora visibili i segni delle lisciature, utilizzate per la stesura [fig. 25].

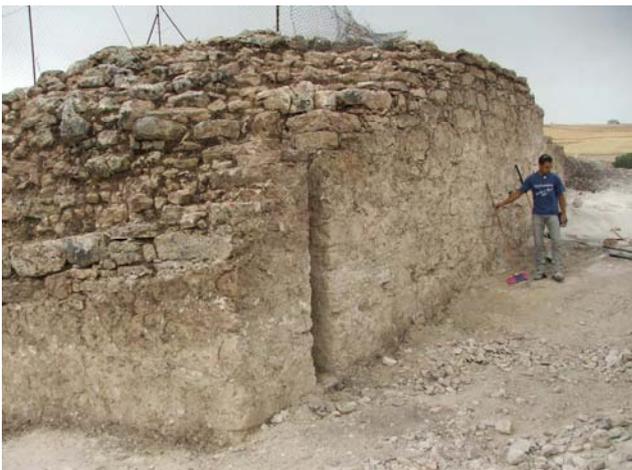
Fig. 26 - Guancia orientale della Torre B.

un livello di calce, derivante dalla sfaldatura dell'intonaco di rivestimento delle cortine. Tutte le cortine sono rivestite di un intonaco bianco, di buona fattura, ottimamente conservato in alcuni punti (si veda *infra*) |fig. 26|.

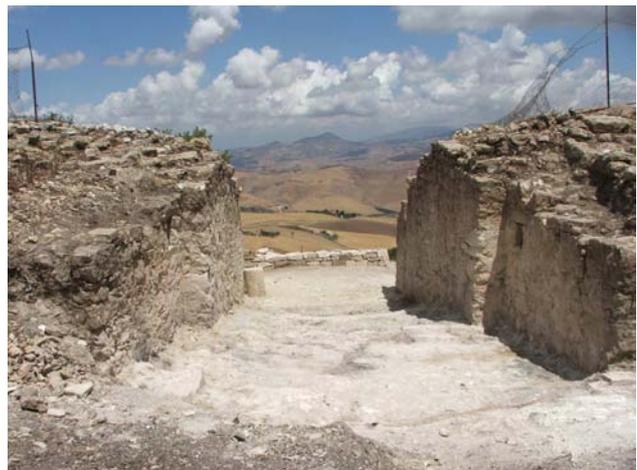
Fig. 27 - Scorcio della Porta Est vista da S.

Il lato occidentale è la guancia dell'accesso; vicino alla sua estremità N, presenta un lungo incasso a sezione trapezoidale (cm 30 x 50 x 25), che corre in verticale per tutta l'altezza del setto murario. L'incavo è sicuramente identificabile, insieme all'altro speculare, posto sull'altra guancia dell'accesso, come la guida per la chiusura di una porta a saracinesca. Proseguendo lungo il lato, dopo circa m 7,5, la guancia svela un angolo retto, corrispondente all'aggancio della Torre B con il muro di cinta. Da questo punto in poi prosegue rettilineo verso S, con lo spessore canonico della muratura. Lungo la parete è stato intercettato un incavo quadrato, avente le dimensioni di cm 26 x 33, speculare a un altro identico, ricavato nella guancia di fronte. I due fori sono da interpretare come l'alloggiamento per la trave orizzontale di chiusura di un portone a due battenti (si veda *infra*) |fig. 27|.

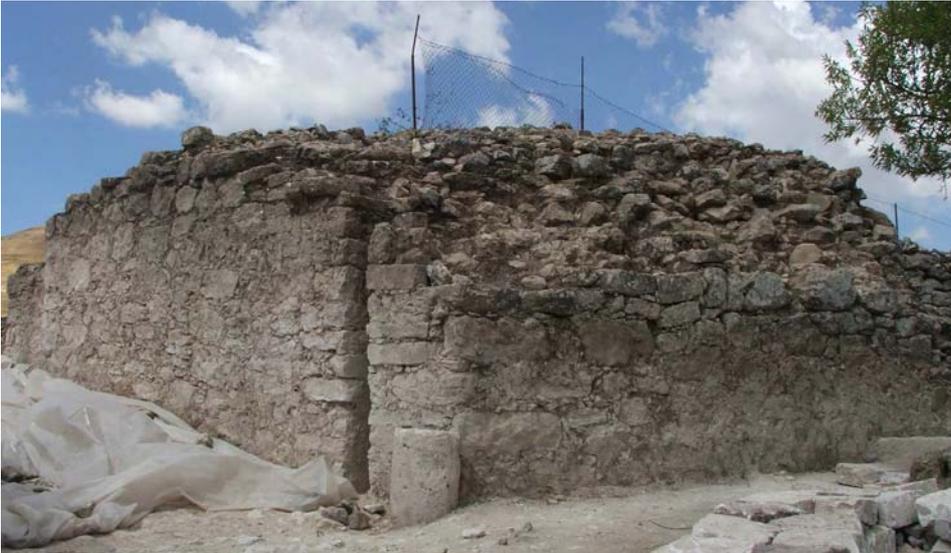
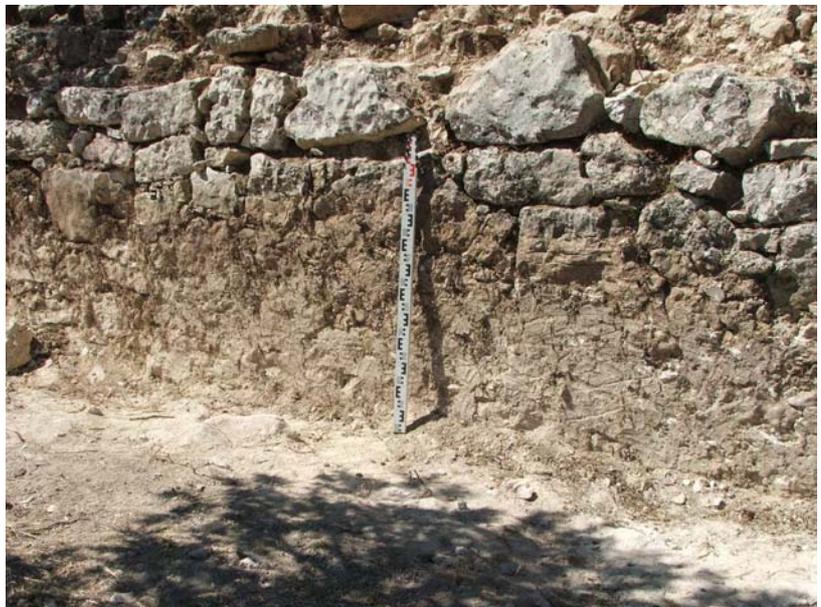
“gemella” B sia per quanto riguarda la tessitura muraria - caratterizzata da litici di dimensioni varie, posti di taglio, con legante in malta, tegole e scarti di lavorazione e da una facciavista con un filo molto regolare -, sia per le misure complessive e per la forma. La grandezza disomogenea dei conci fa sì che sia evidente l’utilizzo di blocchi di minore dimensione, al fine di regolarizzare i piani di posa. In prossimità degli angoli si coglie una maggiore accuratezza nella scelta, nella posa e nella lavorazione dei blocchi [figg. 28, 29].

Fig. 28 - Scorcio della Torre C.

Fig. 29 - Particolare del paramento settentrionale della Torre C.

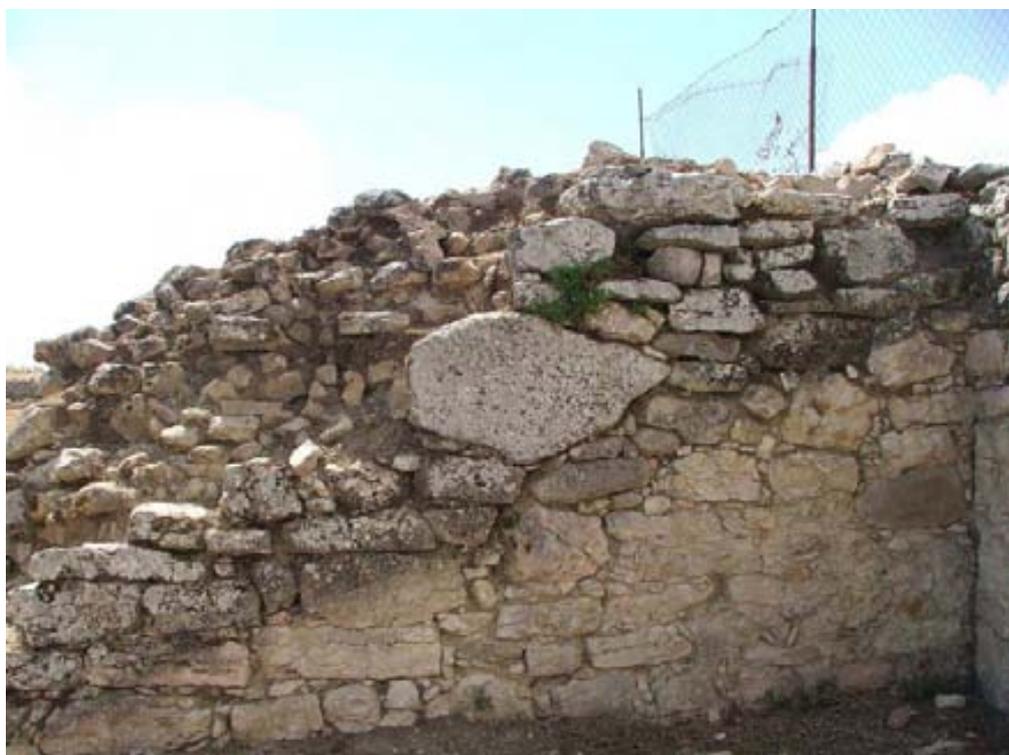
in verticale per tutta l'altezza del setto murario, rappresentando l'altra guancia dell'accesso, su cui scorreva la chiusura a saracinesca, della quale si è detto prima. Anche tale struttura, come la Torre B, è caratterizzata da un rivestimento d'intonaco su tutto il perimetro uguale. La torre non è stata completamente liberata; pure in questo caso, come per la Torre B, la quota del livello di calpestio è ipotizzabile, basandosi sul piano d'appoggio dell'incavo per la chiusura della saracinesca, attualmente coperto dalla calce di rivestimento sfaldata. Complessivamente l'opera si conserva in un migliore stato rispetto alla Torre B; analoghe le caratteristiche costruttive, che, tuttavia, palesano ancora più chiaramente le gettate progressive di malta e sassi [fig. 30]. Il complesso edilizio si lega perfettamente all'*emplekton* della cinta fortificata.

Fig. 30 - Particolare del lato O della Torre C.

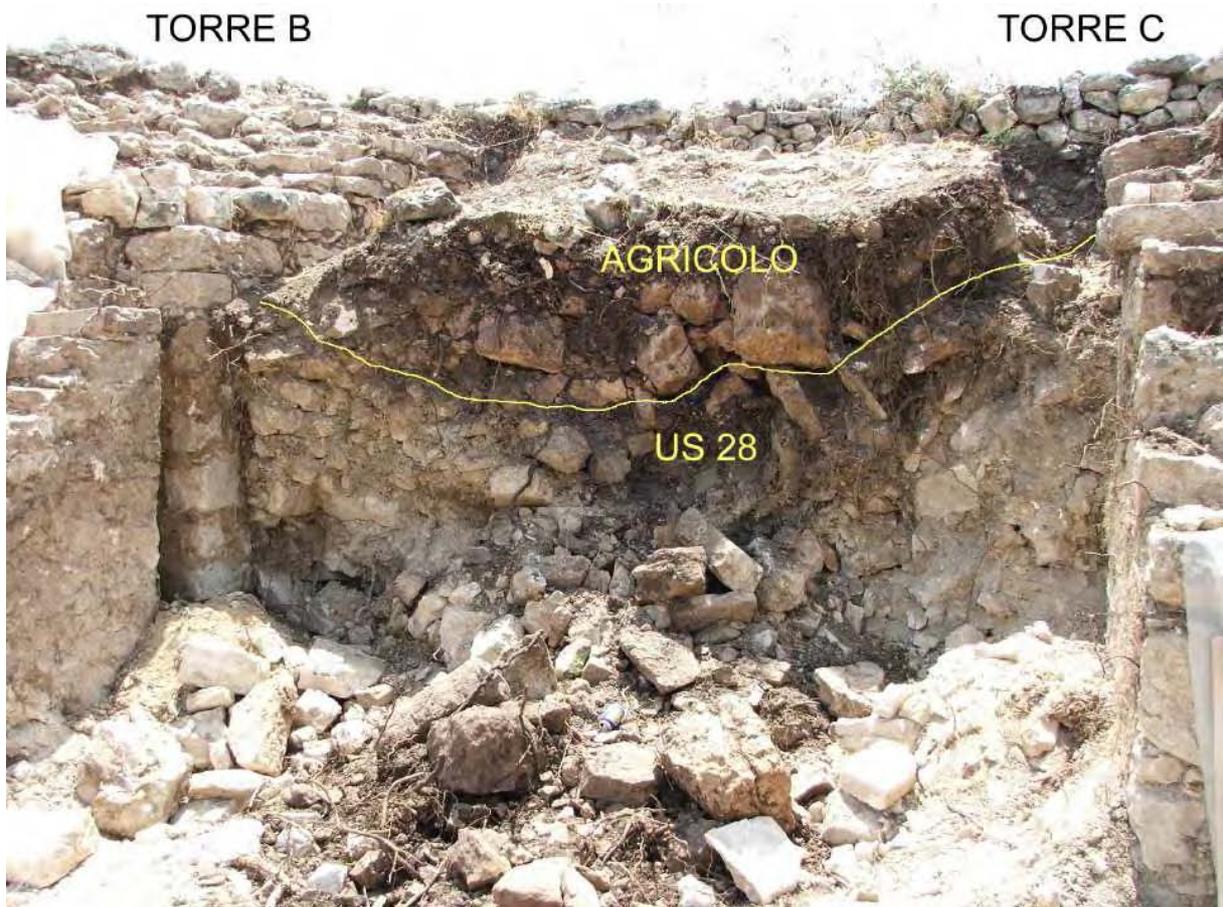
Lo scavo dell'interro, che occupava lo spazio compreso tra le due torri, ha consentito di delineare chiaramente la conformazione ed il funzionamento del complesso, legato all'accesso alla fortificazione. L'interro, spesso fino a 5 m, è costituito, nella parte superiore dallo spietramento e dall'accumulo di terra, dovuto ai lavori agricoli; nella parte inferiore, invece, dal crollo *in situ* delle torri (US 28). Quest'ultimo era formato da un accumulo caotico di pietre eterometriche e malta, al cui interno era presente una forte quantità di tegole striate, alcune delle quali quasi interamente conservate. Degno di menzione è il rinvenimento all'interno della US 28 di un rocchio di colonnina scanalata, alterata in superficie in seguito all'esposizione ad una forte fonte di calore [fig. 31].

Fig. 31 - Particolare del crollo (US 28) compreso tra le Torri B e C.

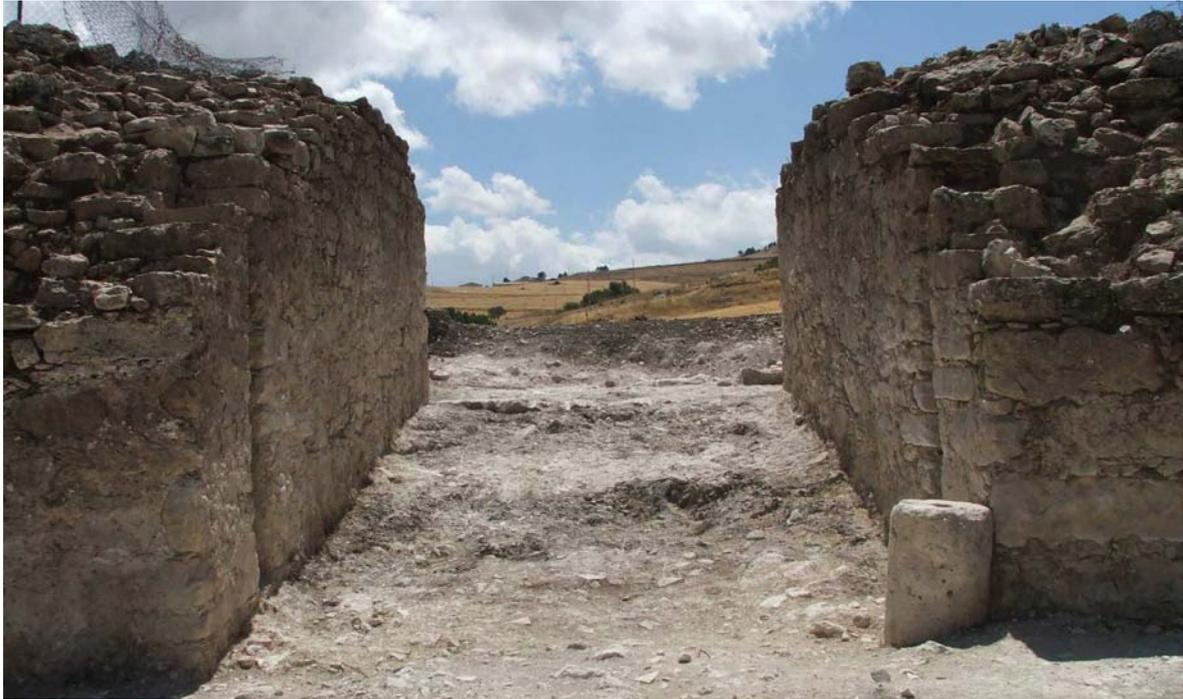
L'asportazione del crollo ha messo in luce un corridoio d'accesso ampio circa 4 m, ricavato nello spazio compreso fra le Torri B e C [fig. 32]. L'ingresso era chiuso da due porte in successione: la prima, più esterna, a chiusura verticale del tipo "a saracinesca", sfruttava la presenza di due incassi speculari, entro i quali si faceva scorrere un portone, di cui non si è conservata traccia. La chiusura non era a filo con gli angoli dei paramenti esterni "a bocca di lupo", ma arretrata di circa 1 m. Alla base non è stata riscontrata la presenza di alcuna soglia. Il suo spessore, ricavabile dalla larghezza dell'alloggiamento, è quantificabile all'incirca in 25 cm. La sua forma trapezoidale ha una giustificazione dal punto di vista funzionale: il lato minore (cm 25), più interno, assicurava l'incastro puntuale della porta con la muratura, fornendo una guida precisa per il movimento verticale, mentre il lato più esterno (cm 30) evitava l'attrito, consentendo nel contempo un rapido scorrimento [figg. 33, 34].

Fig. 32 - Porta Est. Scorcio del corridoio d'ingresso visto da N.
