La Fortificazione bizantina del Kassar Relazione di scavo 2005

Soprintendenza Beni Culturali e Ambientali di Palermo
Unità Operativa 5 - Sezione Archeologica

Relazione di scavo 2005

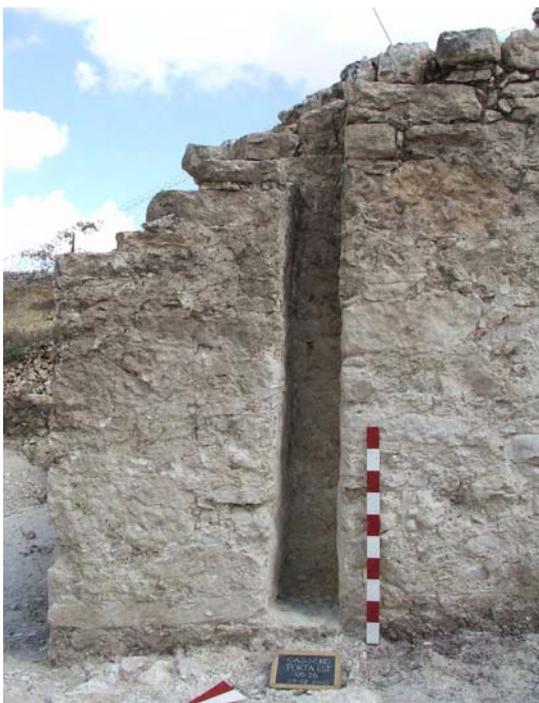
Fig. 33 - Particolare della guida per la chiusura a saracinesca (Torre B).

L'asportazione del crollo ha messo in luce un corridoio d'accesso ampio circa 4 m, ricavato nello spazio compreso fra le Torri B e C [fig. 32]. L'ingresso era chiuso da due porte in successione: la prima, più esterna, a chiusura verticale del tipo "a saracinesca", sfruttava la presenza di due incassi speculari, entro i quali si faceva scorrere un portone, di cui non si è conservata traccia. La chiusura non era a filo con gli angoli dei paramenti esterni "a bocca di lupo", ma arretrata di circa 1 m. Alla base non è stata riscontrata la presenza di alcuna soglia. Il suo spessore, ricavabile dalla larghezza dell'alloggiamento, è quantificabile all'incirca in 25 cm. La sua forma trapezoidale ha una giustificazione dal punto di vista funzionale: il lato minore (cm 25), più interno, assicurava l'incastro puntuale della porta con la muratura, fornendo una guida precisa per il movimento verticale, mentre il lato più esterno (cm 30) evitava l'attrito, consentendo nel contempo un rapido scorrimento [figg. 33, 34].

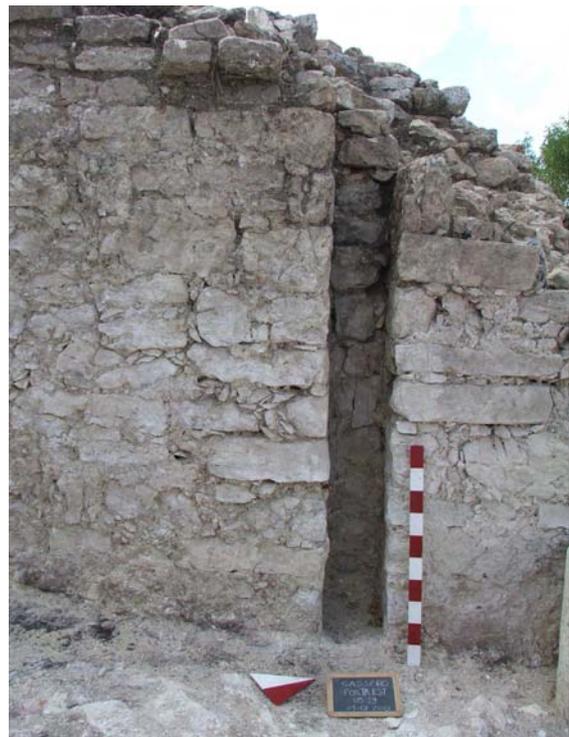
Fig. 34 - Particolare della guida per la chiusura a saracinesca (Torre C).

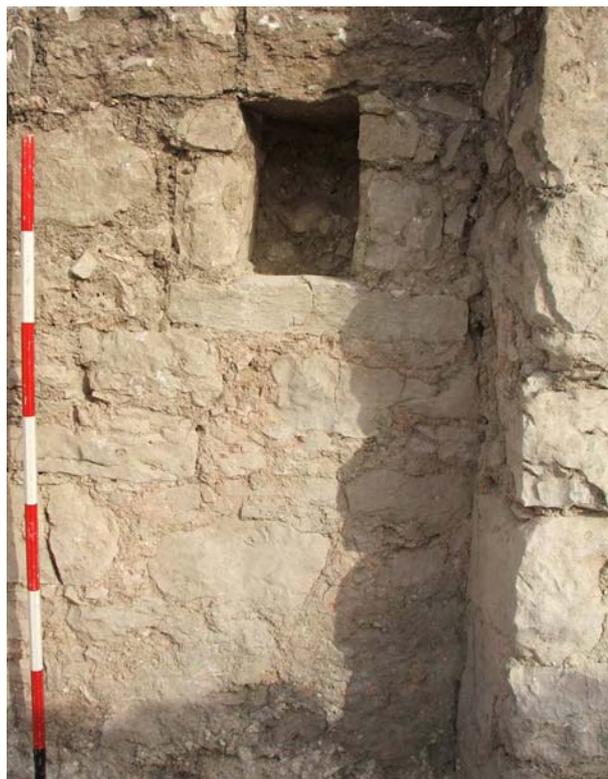
Fig. 36 - Particolare dello stipite del portone interno e dell'incasso della chiusura orizzontale (Torre C).

Il secondo sbarramento, invece, era costituito da un grande portone ligneo, i cui stipiti erano formati dagli angoli interni delle torri, alla cui base sono stati messi in luce gli incassi dei cardini di forma sub-circolare, ricavati all'interno del battuto pavimentale originario (US 82). Uno di essi mostra esigue tracce di legno carbonizzato identificabili con i residui combusti di uno dei cardini | *figg. 35, 36* |.

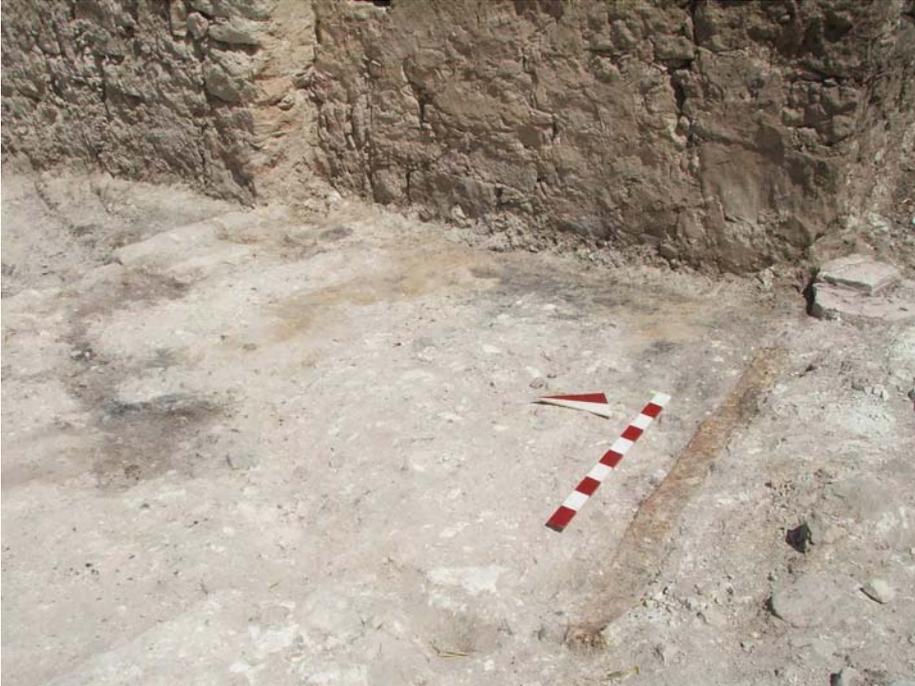
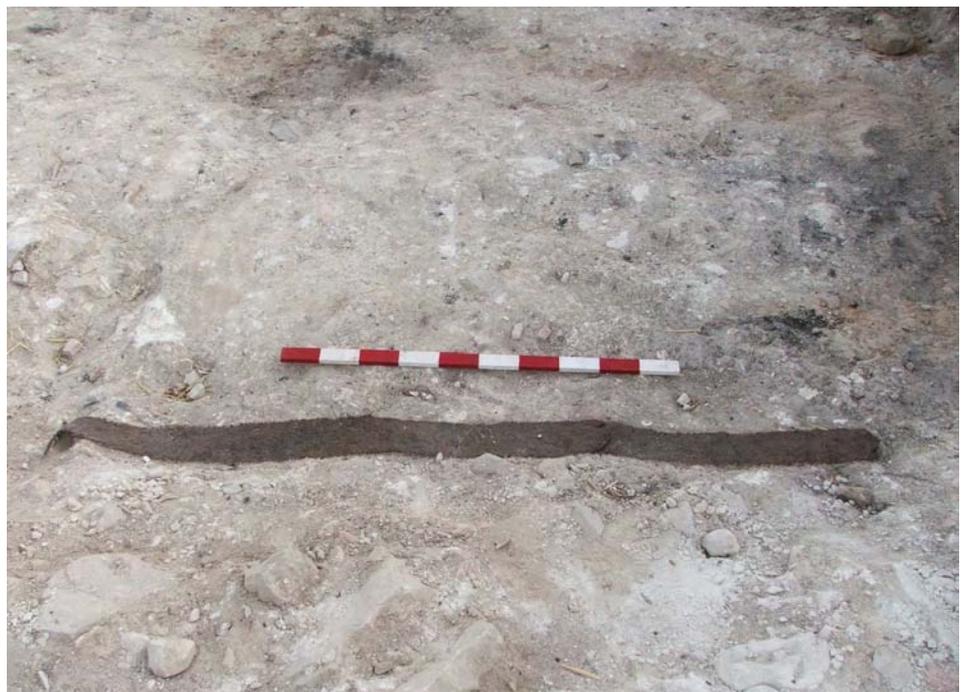
Fig. 37 - Particolare della traversa orizzontale in ferro del portone interno.

Fig. 38 - Particolare della traversa orizzontale in ferro del portone interno.

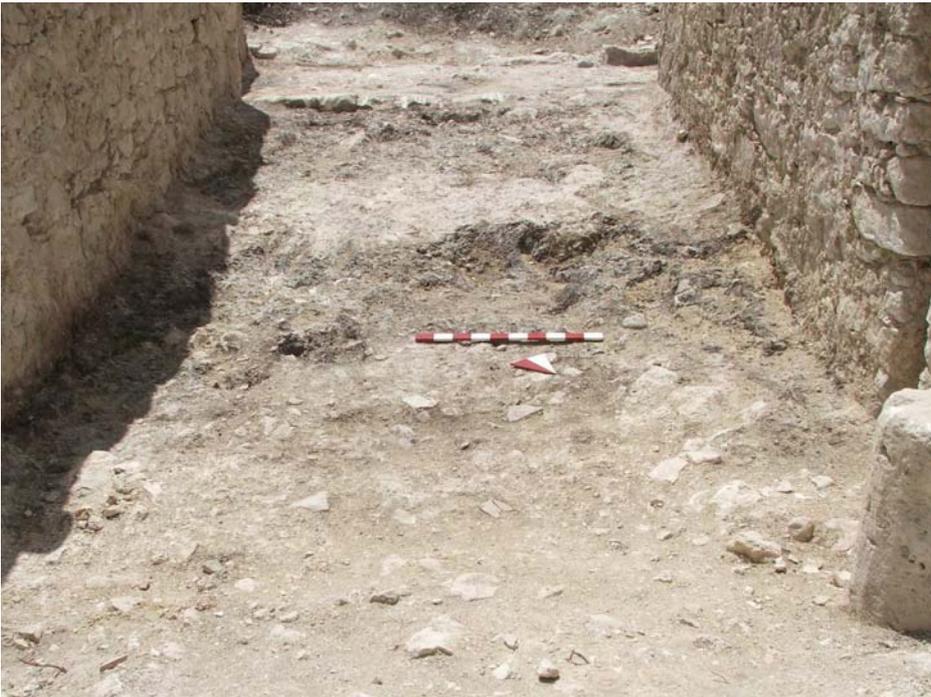
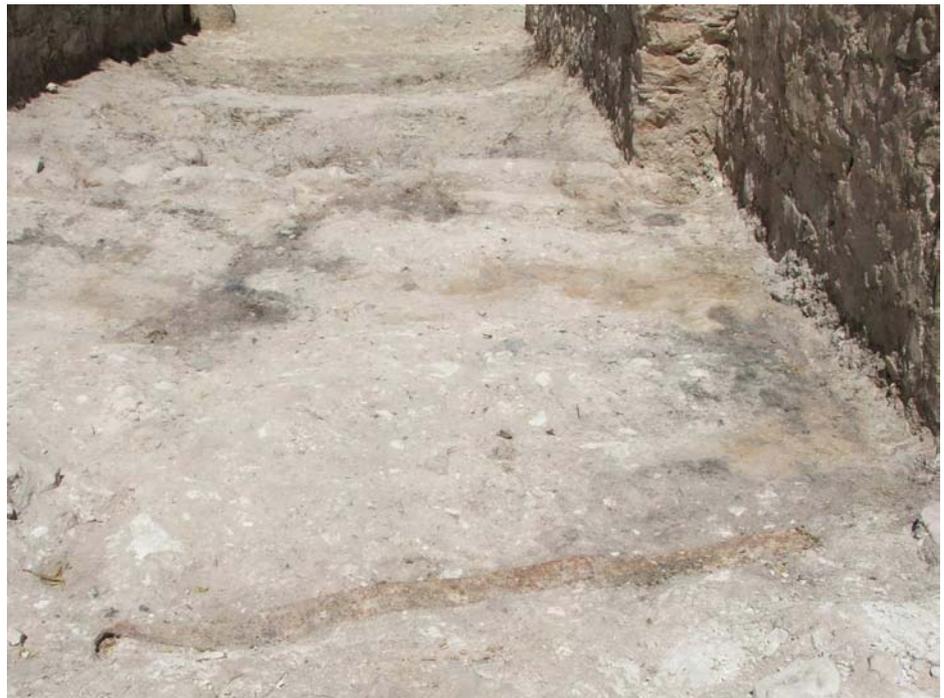
semplice battuto di terra. In corrispondenza del portone interno e della soglia il piano d'uso è pianeggiante. Lo scavo di uno strato d'incendio (US 81) relativo, forse, alla distruzione dei portoni consentirà la precisa individuazione dei piani di calpestio [figg. 39, 40].

Fig. 39 - Panoramica dello strato d'incendio (US 81).

Fig. 40 - Particolare della soglia (US 17) del portone interno. Si noti la posizione della traversa in ferro del portone.

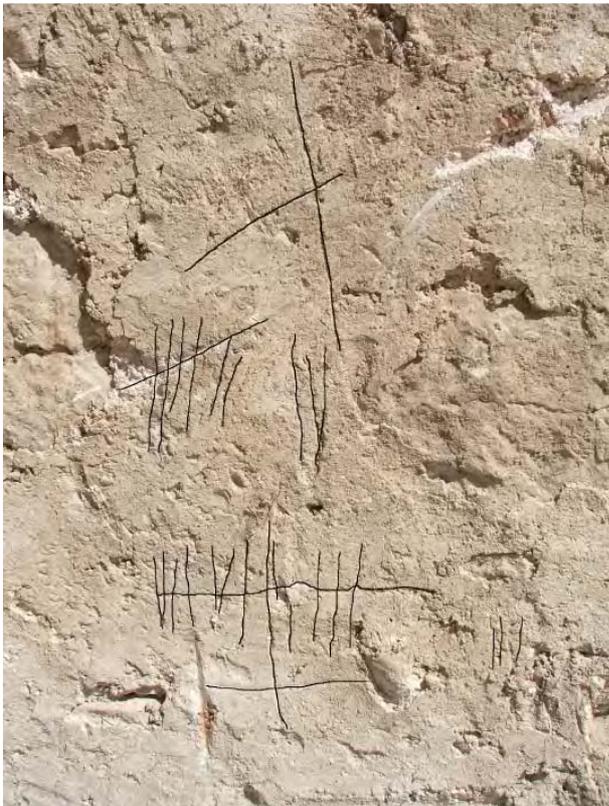
Fig. 42 - Particolare dei segni incisi sull'intonaco di rivestimento della guancia della Torre B.

Singolare è la presenza, evidenziata dalla pulizia della superficie, di incisioni sull'intonaco, impresse in prossimità dell'alloggiamento per la trave orizzontale. Sono riconoscibili una serie di tratti verticali paralleli sbarrati orizzontalmente da una singola linea, alternati a tratti cruciformi. L'interpretazione di tali segni, escludendo la presenza di caratteri alfabetici, sembrerebbe rimandare, con tutte le cautele del caso ad insiemi numerici, forse legati ad un preciso computo quantitativo (giornate di lavoro o quantità di materiali utilizzati?) [fig. 42].

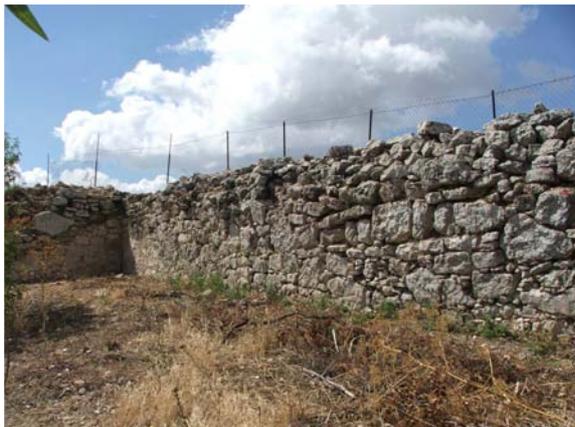
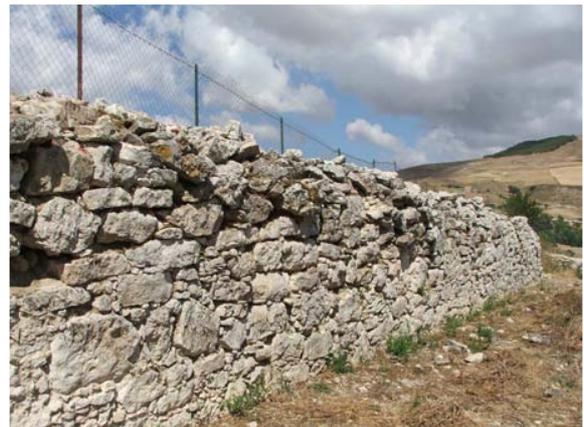
Fig. 44 - Scorcio del Tratto 3 e del suo aggancio con la Torre C.

Fig. 45 - Scorcio della cortina esterna del Tratto 3 visto da E.

prevalentemente di taglio, legate tra loro da malta bianca molto tenace e rinzeppate da frammenti di tegole e scarti dovuti alla lavorazione della pietra. La facciavista ha un filo molto regolare, composto da blocchi parallelepipedi regolari di media pezzatura e da altri di forma poligonale di grandi dimensioni. I corsi hanno un andamento orizzontale, anche se risultano di spessore diverso, a causa dell'impiego di pietre di differenti dimensioni. All'interno di ciascun corso si nota la messa in opera di litici di maggiori dimensioni dalla forma poligonale, sostituiti talvolta da lastre sbazzate di spessore minore. L'impiego di zeppe di piccole dimensioni è frequente sia nei giunti orizzontali, che in quelli verticali. Il segmento, lungo all'incirca m 35, è caratterizzato da un filo regolare leggermente a scarpa. Il suo riempimento, come di consueto, è formato da pietre di dimensione più piccola, pressate con terra sciolta. Un piccolo saggio a campione ha documentato lo spessore del tratto, che come spesso accade è di m 3,40. Anche la cortina interna, nel piccolo tratto murario in oggetto, palesa le stesse caratteristiche, riscontrate negli altri tratti murari (1 e 2) |figg. 44, 45|.

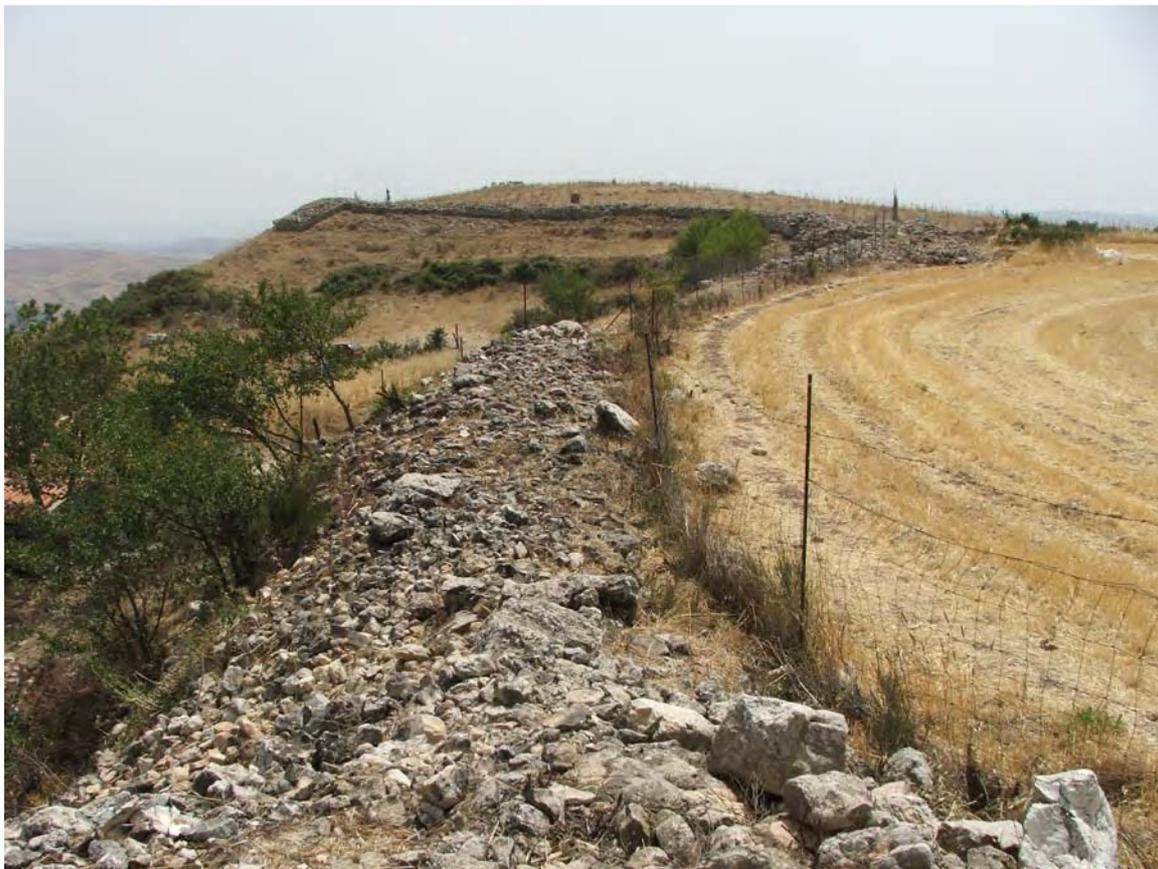
Immediatamente a valle del muro la conformazione del terreno è piana a causa di un terrazzamento sottostante, alto circa 3 m, con andamento parallelo al tratto 3, edificato per l'allestimento di una vicina cava per l'estrazione del marmo. Pertanto la conformazione orografica originaria risulta pesantemente modificata. Si può, però, ipotizzare che il dislivello fra la fortificazione ed il pianoro sottostante non fosse particolarmente accentuato, ma discendesse in maniera costante e graduale |fig. 46|.

Fig. 46 - Scorcio del Tratto 3. Si noti la lacuna dovuta alla cava di pietra moderna.

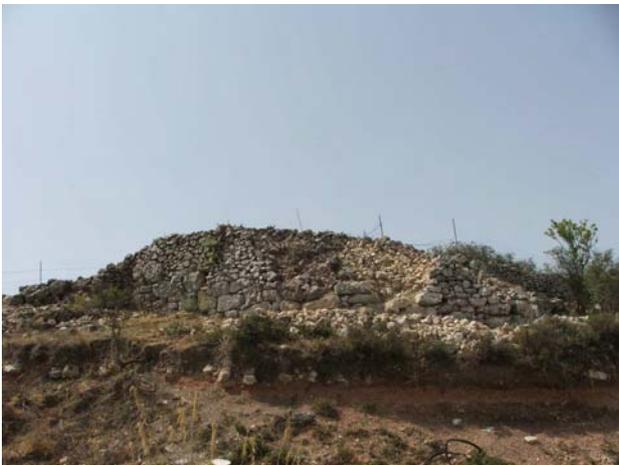
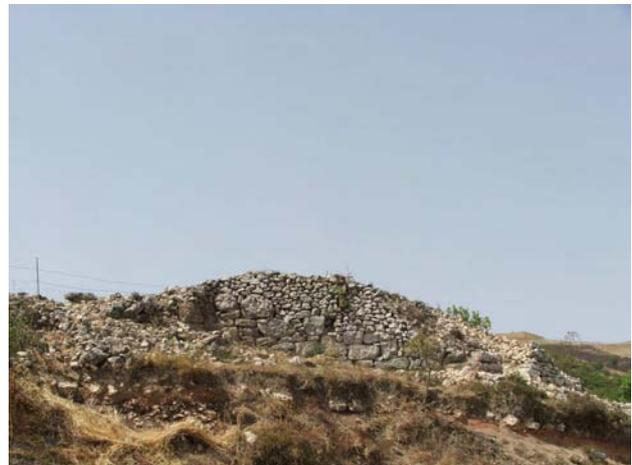
Fig. 47 - Scorcio della Torre D vista da N.

Fig. 48 - Scorcio della Torre D vista da E

Il tratto murario si aggancia non ortogonalmente con il lato orientale della Torre D (870 m slm), situata a N/O rispetto alla Porta Est, sullo sperone settentrionale più avanzato di tutto il sistema difensivo della “cinta bassa”. In forte aggetto rispetto ai Tratti 3 e 4, la struttura ha la forma di un poligono irregolare, che punta a N, ed era composto da cinque setti murari di diversa lunghezza (da E verso O: m 0,75 × m 5,20 × m 3,50 × m 3,50 × m 4). Della torre sono conservati esclusivamente i filari di base, mentre l'*emplekton* non è attualmente visibile nella sua interezza, in quanto risulta obliterato da accumuli di pietre dovuti a spietramenti per i lavori agricoli recenti. L'unica porzione documentabile è costituita dalla sezione originata dal cedimento del lato N/E. Il paramento esterno è realizzato con pietre di grandi, medie e piccole dimensioni, poste prevalentemente di taglio, legate tra loro da malta bianca molto tenace, rinzepate da frammenti di tegole striate e scarti dovuti alla lavorazione della pietra. I conci evidenziano una lavorazione accurata nella facciavista, mentre appaiono sommariamente sbazzati nei piani di posa. Le asperità di tali superfici sono regolate mediante l'utilizzo massiccio di lastrine, collocate negli interstizi sia in orizzontale, che in verticale |figg. 47-48|.

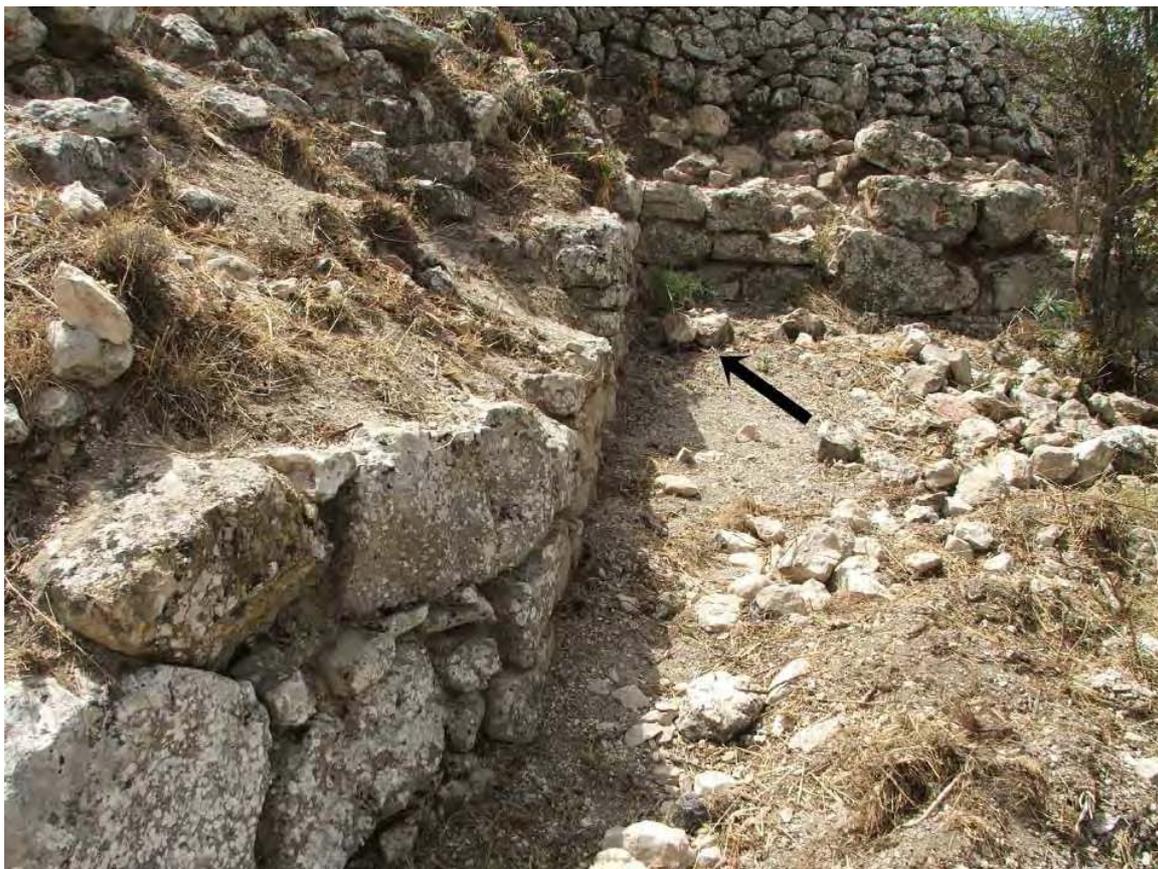
Come nella Torre A anche in questo avancorpo la sovrapposizione dei filari segue la disposizione “a gradoni”, adoperata per l'esecuzione dei piani di posa orizzontali sul terreno in pendio. I lati formavano degli spigoli vivi presso gli angoli, costituiti da filari continui, senza l'impiego di pietre angolari, che, probabilmente, avrebbero segmentato la cortina pregiudicandone la stabilità |fig. 49|.

Fig. 49 - Particolare dell'angolo O della Torre D.

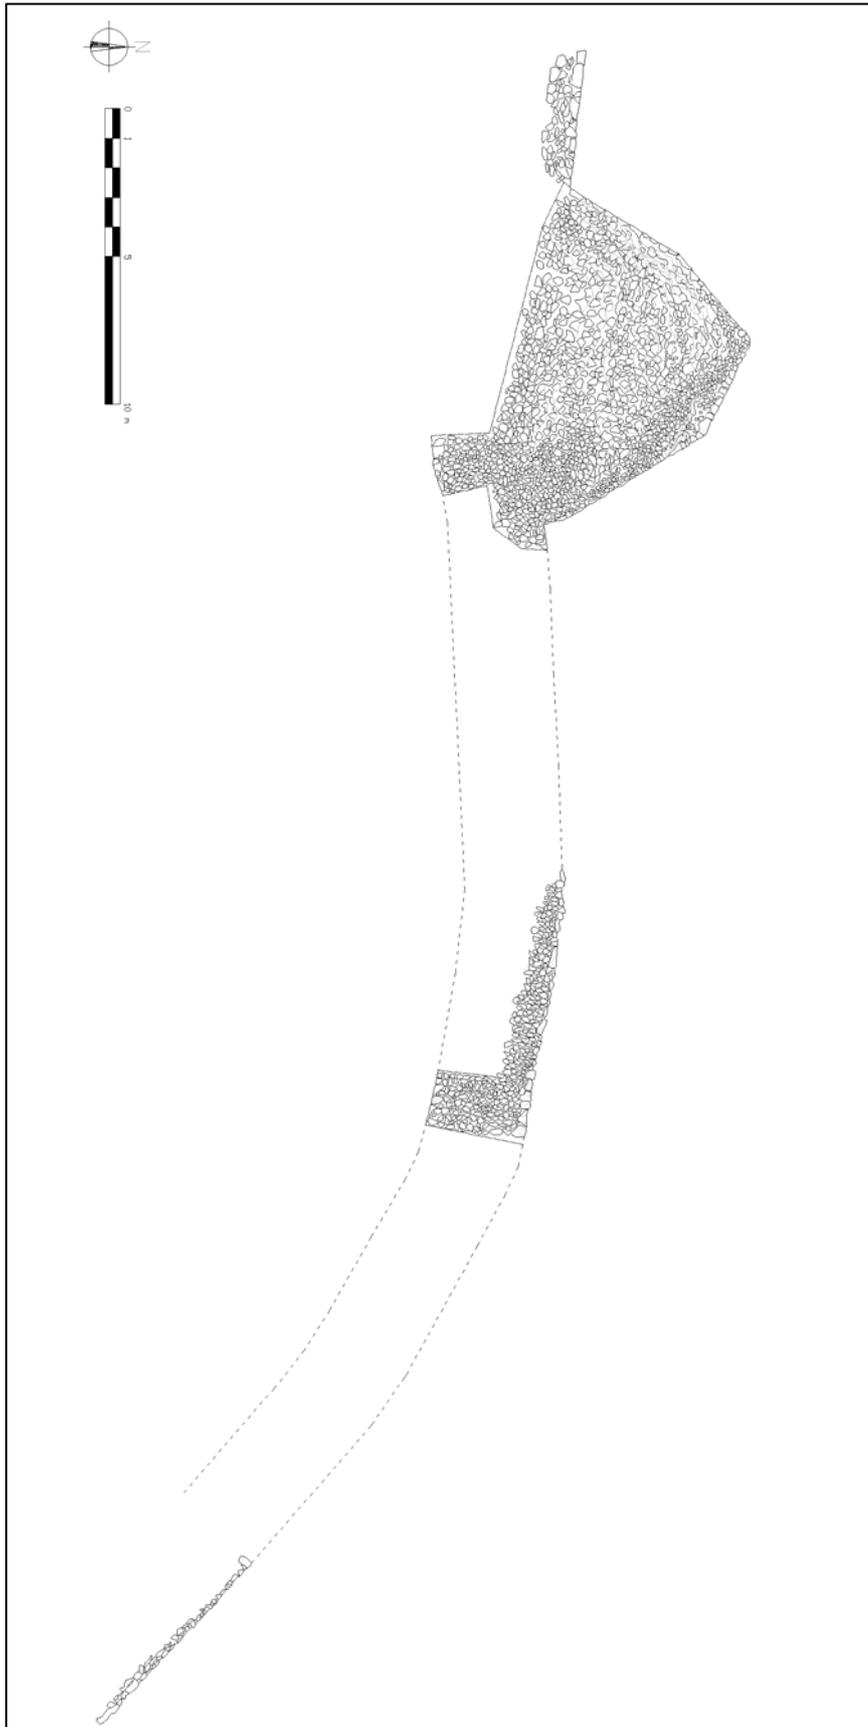
Fig. 50 - Planimetria della Torre D

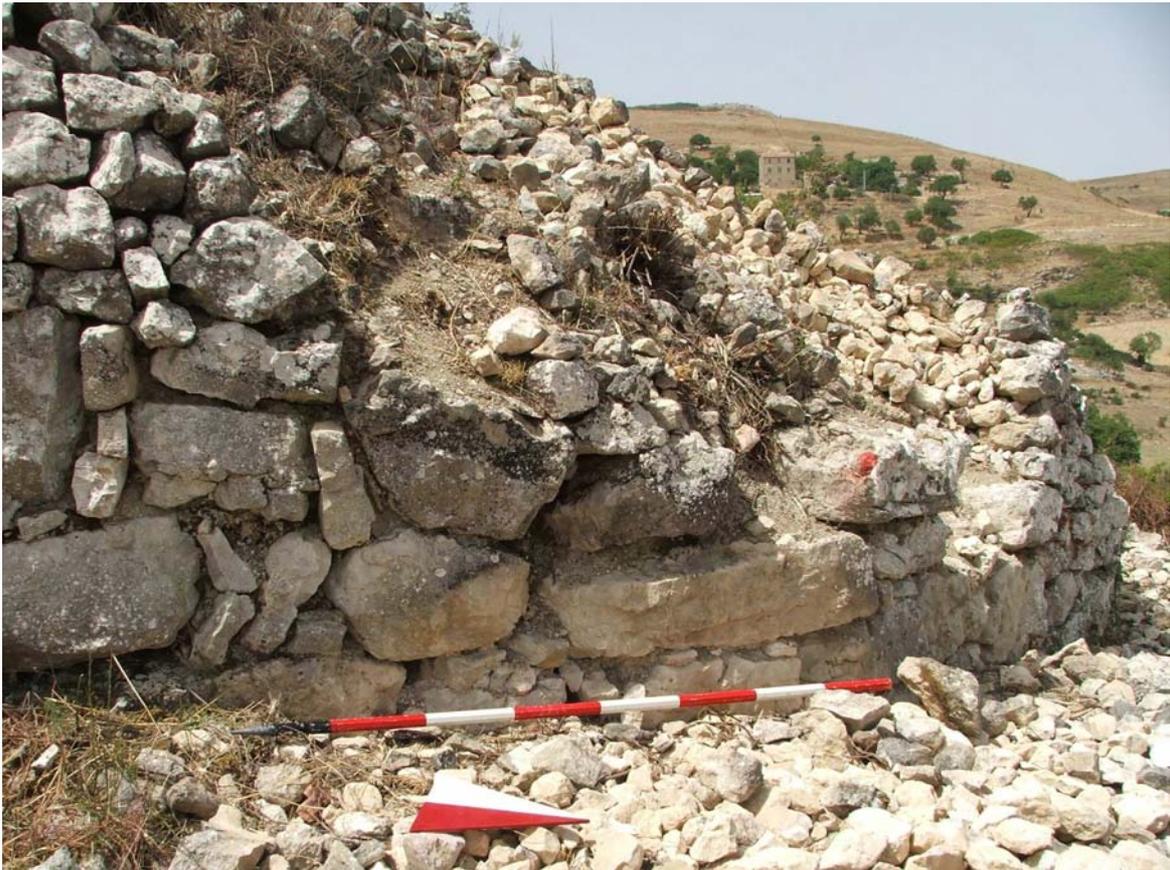
Fig. 51 - Particolare dell'emplekton della Torre D. Le pietre di minore dimensione sono dovute a moderni spietramenti agricoli.

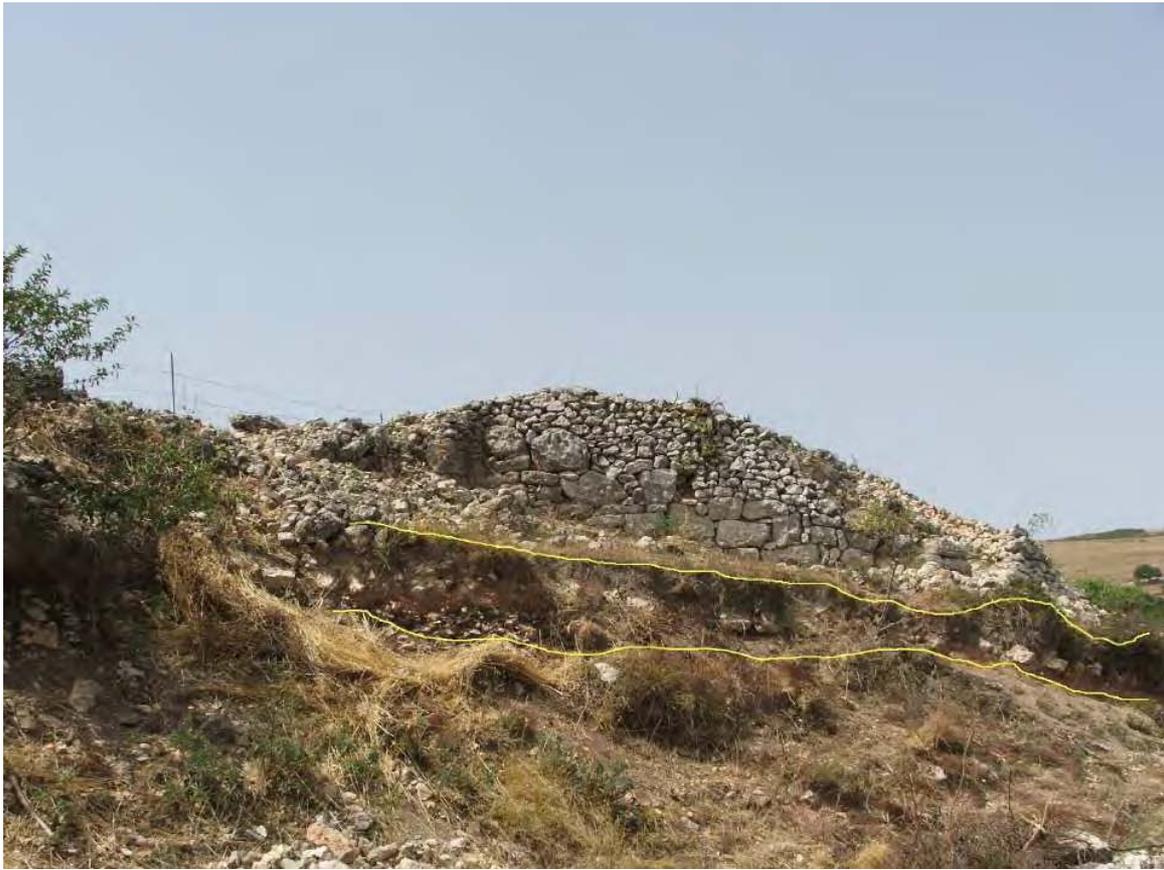
Immediatamente al di sotto della costruzione si osserva la presenza di un gradone (US 38), sicuramente di origine antropica, il cui andamento ricalca perfettamente quello dei Tratti 3 e 4 e della Torre D. Allo stato attuale sono visibili solo rare pietre di medie e piccole dimensioni ancora *in situ*, attribuibili alla cortina muraria. L'andamento parallelo alla linea di fortificazione indurrebbe ad interpretare l'opera edilizia come la traccia in negativo di una struttura con funzione di terrazzamento, necessaria per sostruire lo sbalzo di almeno 3 m, esistente tra la base della Torre D e il pianoro sottostante. Lo scavo non ha potuto evidenziare continuità con un allineamento (US 38), posto a valle della Torre E e parallelo al Tratto 5. Non si esclude, pur con tutte le cautele del caso, che l'intera porzione dell'apparato difensivo, che si estende dal Tratto 3 al Tratto 5, sia stato dotato di una sorta di raddoppiamento delle mura con funzione di terrazzamento, impiegato per evitare il dilavamento del versante, costituito per lo più da terreno argilloso [fig. 52].

Fig. 52 - Scorcio del gradone al di sotto della Torre D, forse evidenza di una struttura di sostruzione. Si noti l'utilizzo della tecnica "a gradoni" nella cortina della torre.

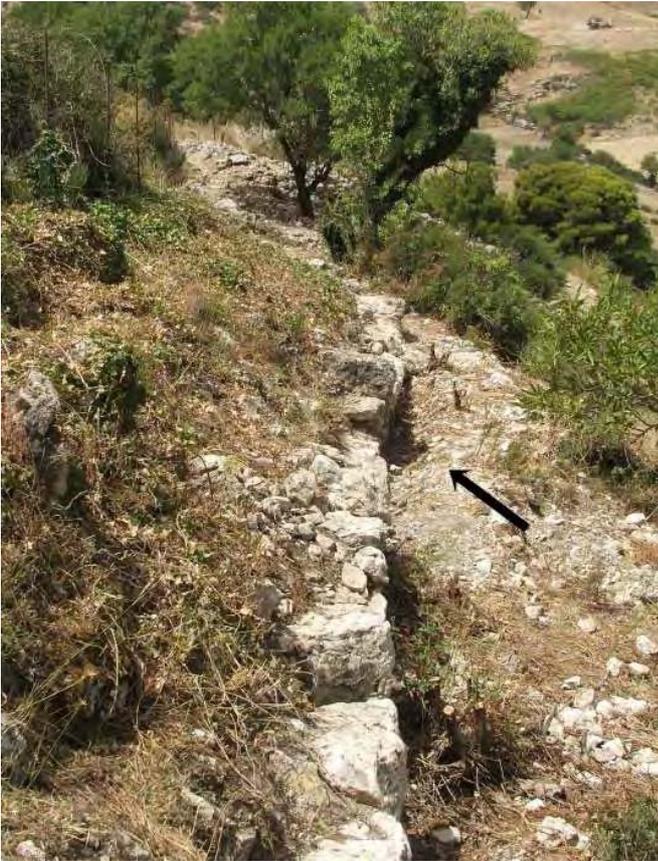
Fig. 56 - Particolare del Tratto 4. La freccia indica il suo aggancio con la Torre D.

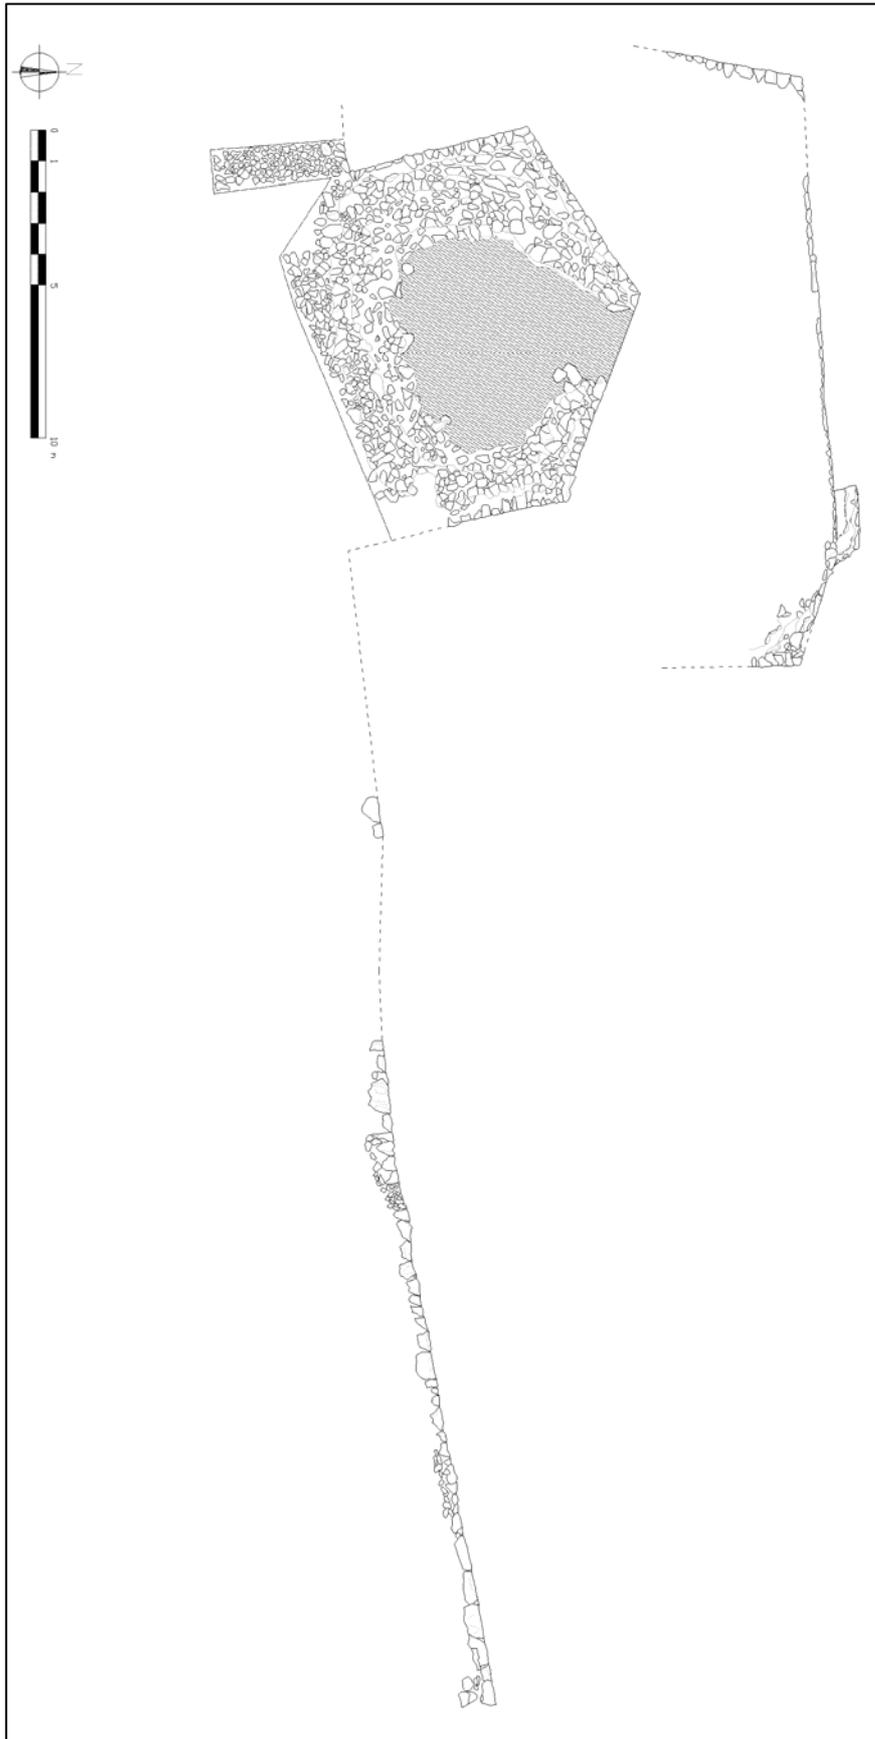
Fig. 60 - Planimetria della Torre E.

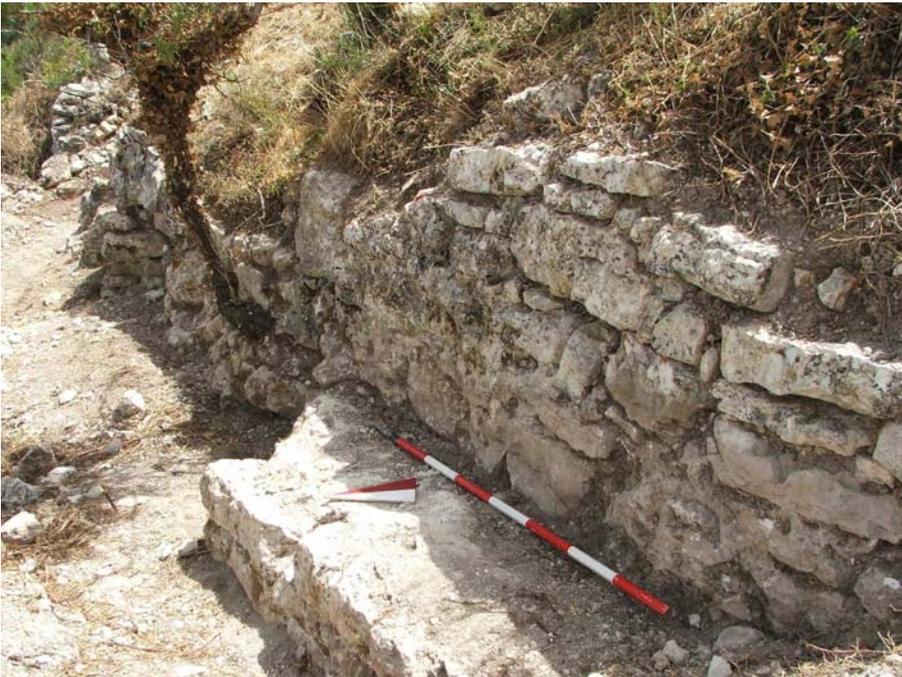
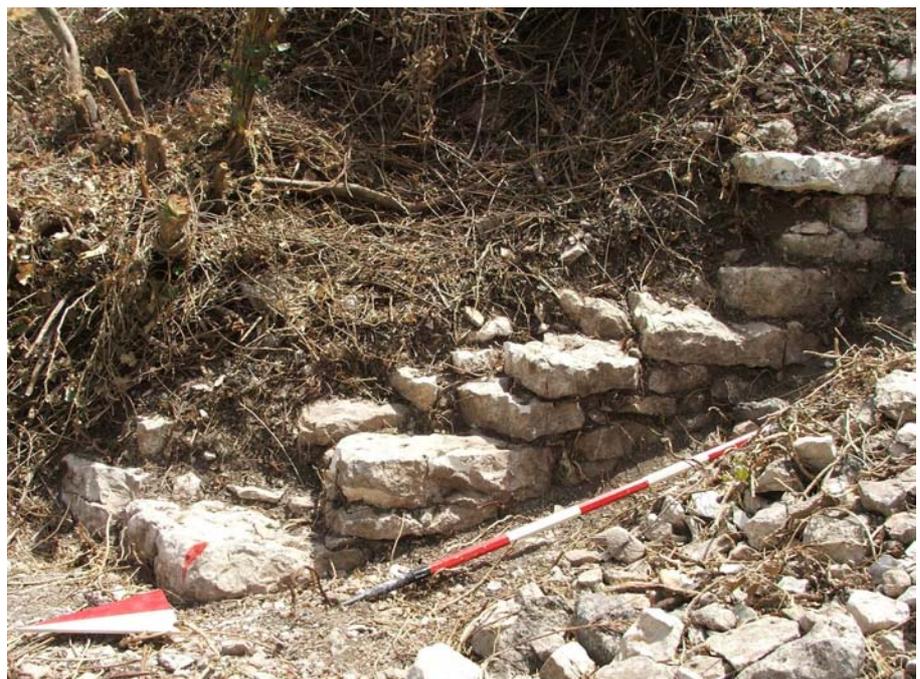
Fig. 61 - Particolare della sostruzione (US 38) della Torre E.

Fig. 62 - Particolare dell'angolo N/O della sostruzione (US 38).

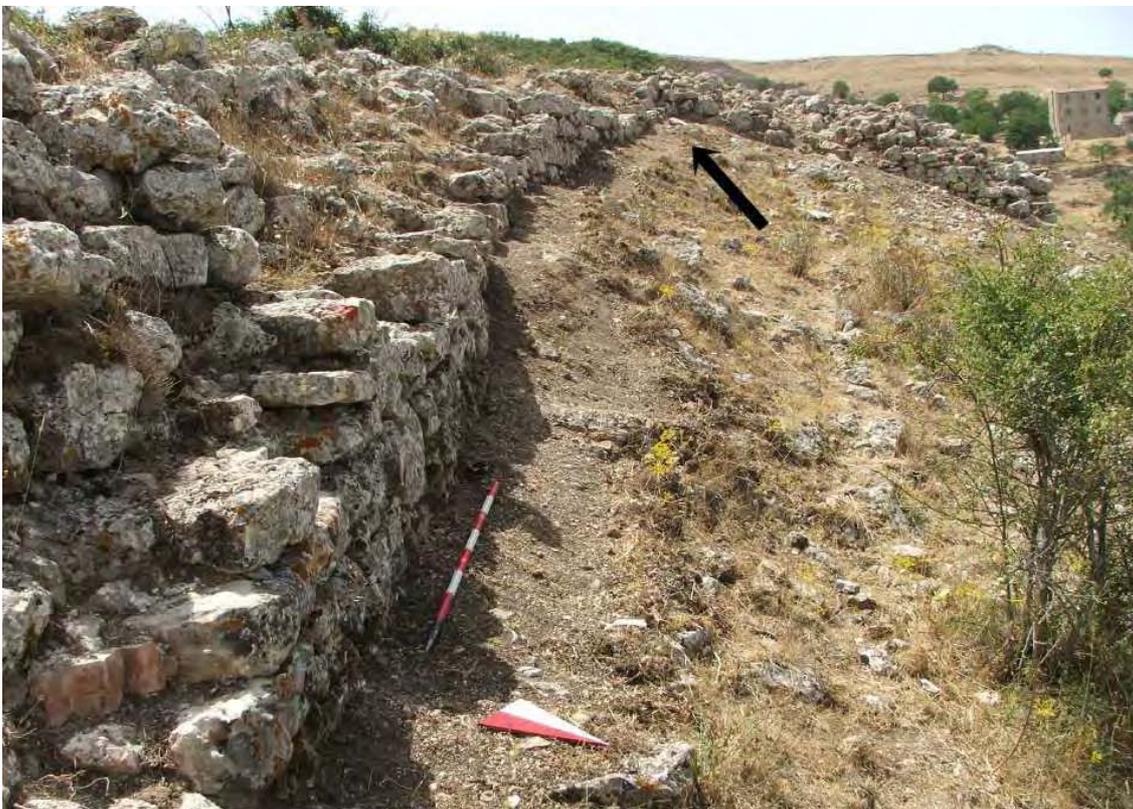
Il vertice occidentale del Tratto 5 si collega ad una torre, collocata in corrispondenza di una brusca curva verso N [figg. 65, 66]. L'avancorpo, denominato Torre F (885 m slm), è molto aggettante rispetto alla corsa delle mura ed ha un asse centrale perfettamente ortogonale alla cinta retrostante.

Fig. 66 - Scorcio del Tratto 5. La freccia indica l'aggancio con la Torre F.

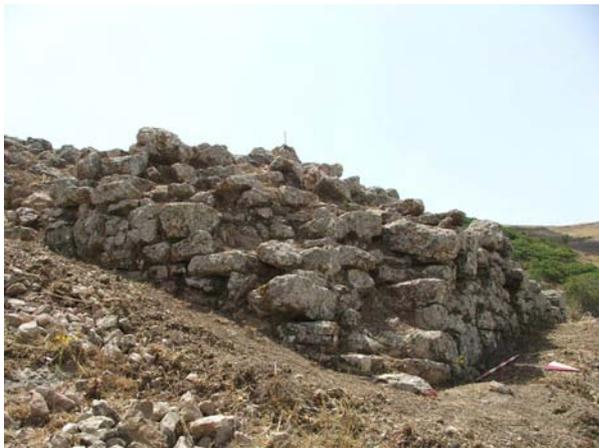
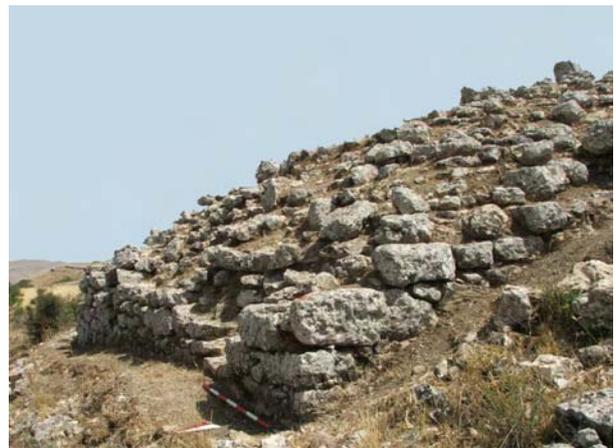
Fig. 67 - Veduta della Torre F vista da E.

Fig. 68 - Veduta della Torre F vista da O.

I blocchi di pietra sono legati da malta bianca compatta, rinzeppata da frammenti di tegole e scarti di lavorazione. L’opera edilizia palesa un filo molto regolare con un’ottima facciavista. Alle estremità le pietre angolari sono di notevoli dimensioni e ben squadrate [figg. 67, 68]. L’*emplekton*, invece, è costituito da un conglomerato cementizio, composto da pietre di varia pezzatura, miste a frammenti di tegole striate, legate tra loro da malta in giacitura caotica. Si ripete la messa in opera per gettate concentriche e progressive, documentata per gli altri avancorpi precedentemente descritti. L’*emplekton* della torre si lega al riempimento del muro di cinta, confermando la contemporaneità delle due strutture.

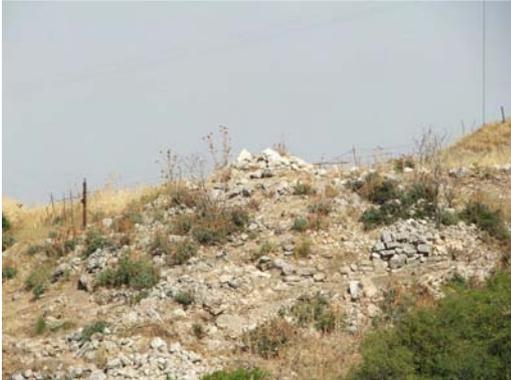
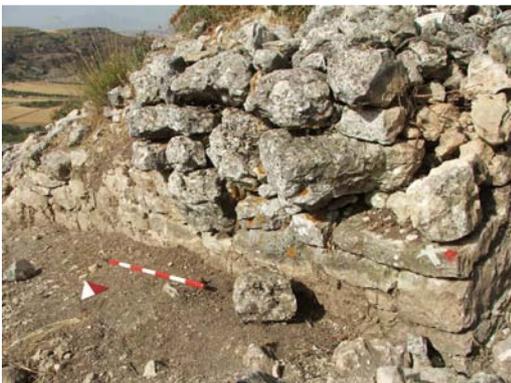
Fig. 71 - Veduta del lato O della Torre G.

Fig. 72 - Particolare dell'angolo S/O della Torre G.

Lo scavo ha messo in luce quasi tutto il lato O, che denota nella sua porzione settentrionale un vistoso spanciamiento. Non è stato possibile riconoscere l'angolo N, mentre sul medesimo versante, sono stati individuati alcuni conci appartenenti al paramento. [figg. 71, 72] Per quanto concerne il lato S, invece, si è verificata la presenza del paramento, il cui filo appare irregolare per un cedimento. Esso è delimitato verso O dall'angolo di congiunzione con il setto frontale, verso E da un setto murario ortogonale. La tecnica muraria mostra la posa di pietre e lastre accuratamente lavorate, messe in opera in filari tendenzialmente orizzontali e legate da malta bianca. In particolare gli angoli sono realizzati mediante l'uso di lastre di grandi dimensioni allettate ad incastro. Nulla si può aggiungere riguardo al riempimento completamente sepolto dagli spietramenti.

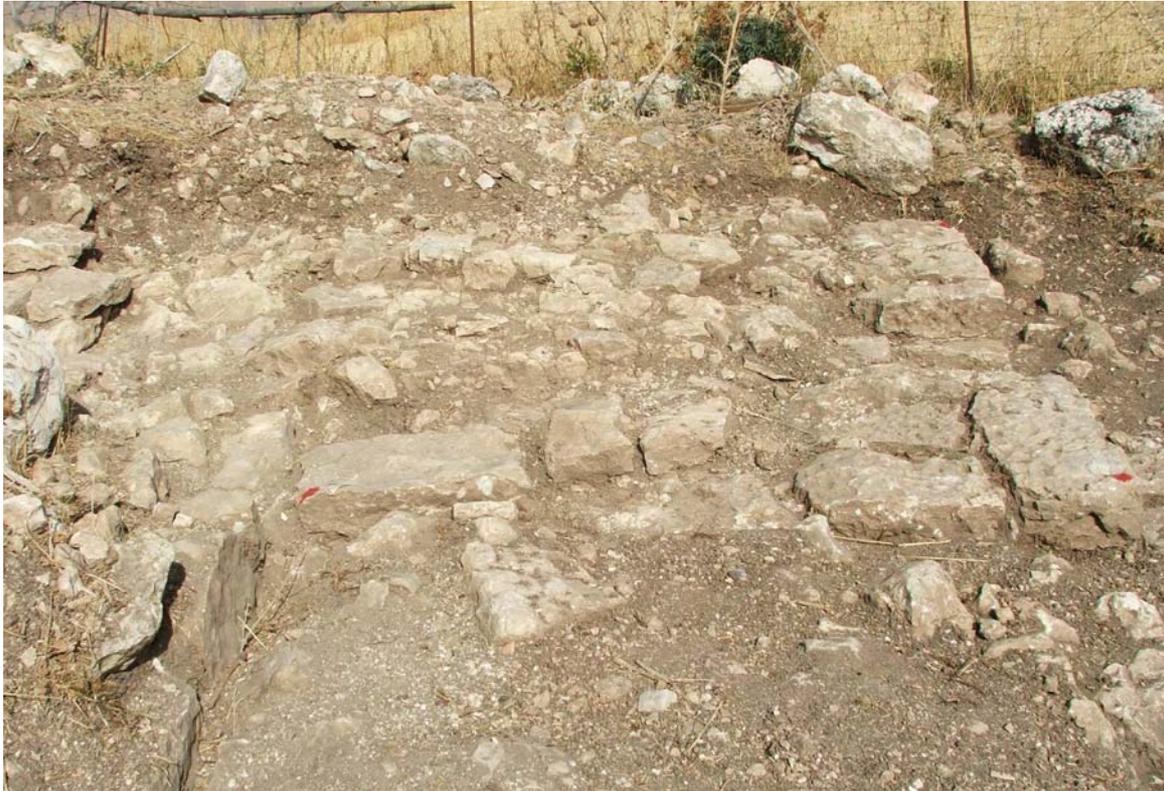
Si distinguono, in corrispondenza dell'angolo, due lastre ortogonali rispetto al filo del paramento (larghe m 0,50), interpretabili forse come i resti di una soglia o di un piano lastricato. La forma e la dislocazione rispetto alla Torre G, lo identificherebbero molto probabilmente con parte della guancia di un accesso [fig.73].

Fig. 73 - Guancia N della Postierla 1 (US 37).

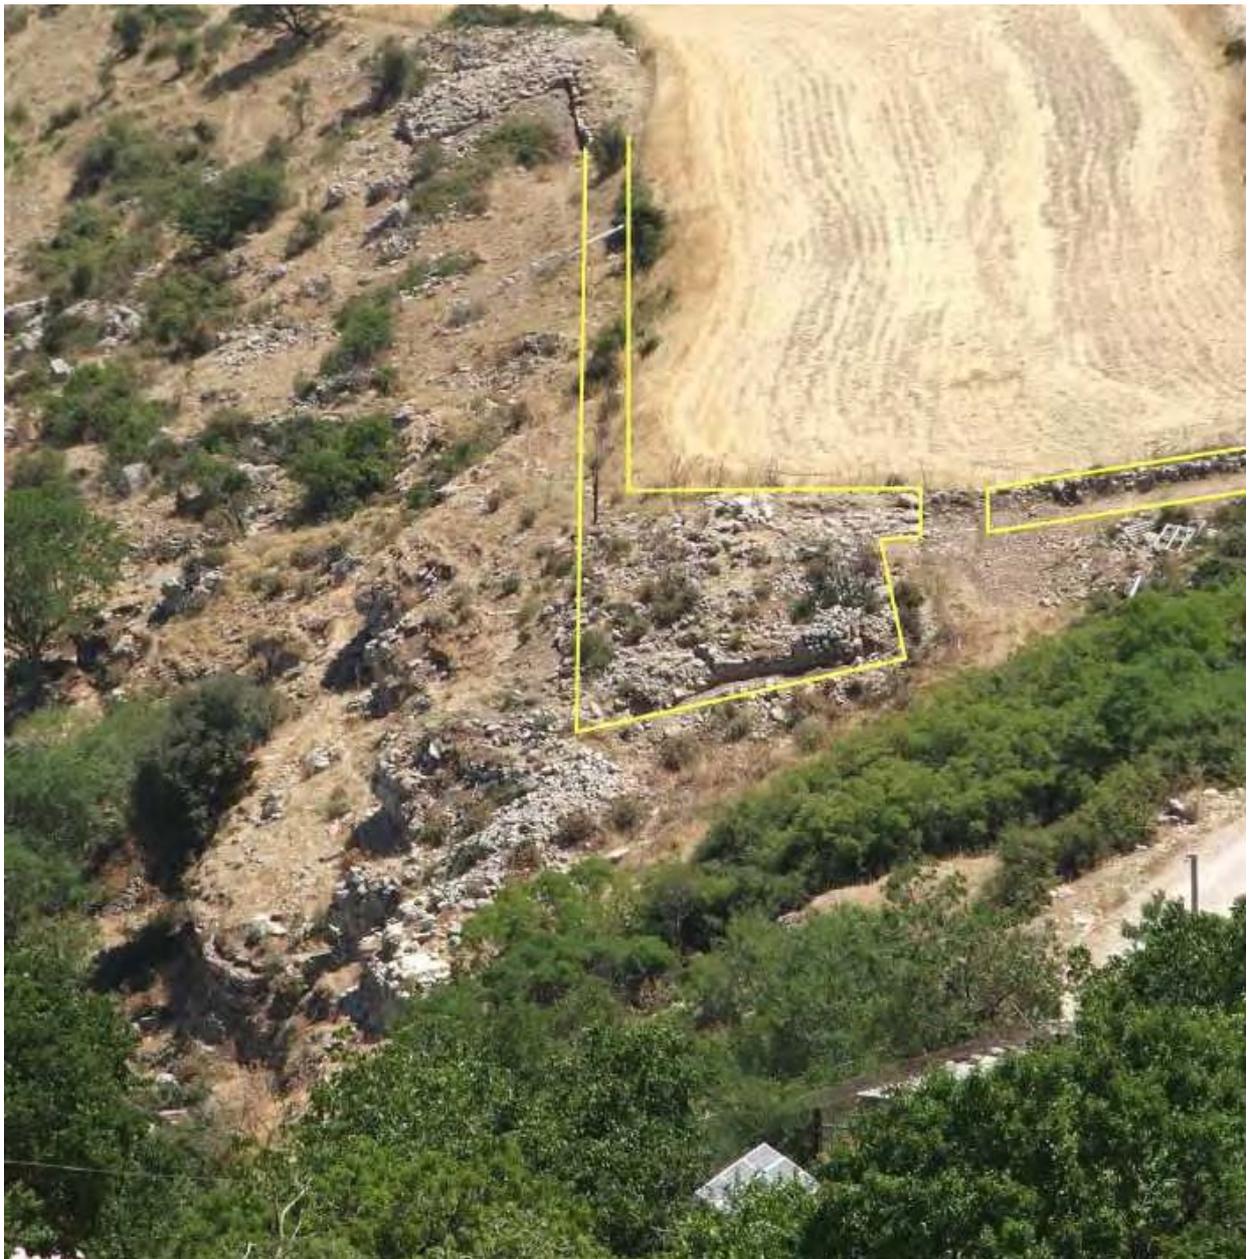
Fig. 74 - Ricostruzione ipotetica del perimetro murario presso la Torre G e la Postierla 1.

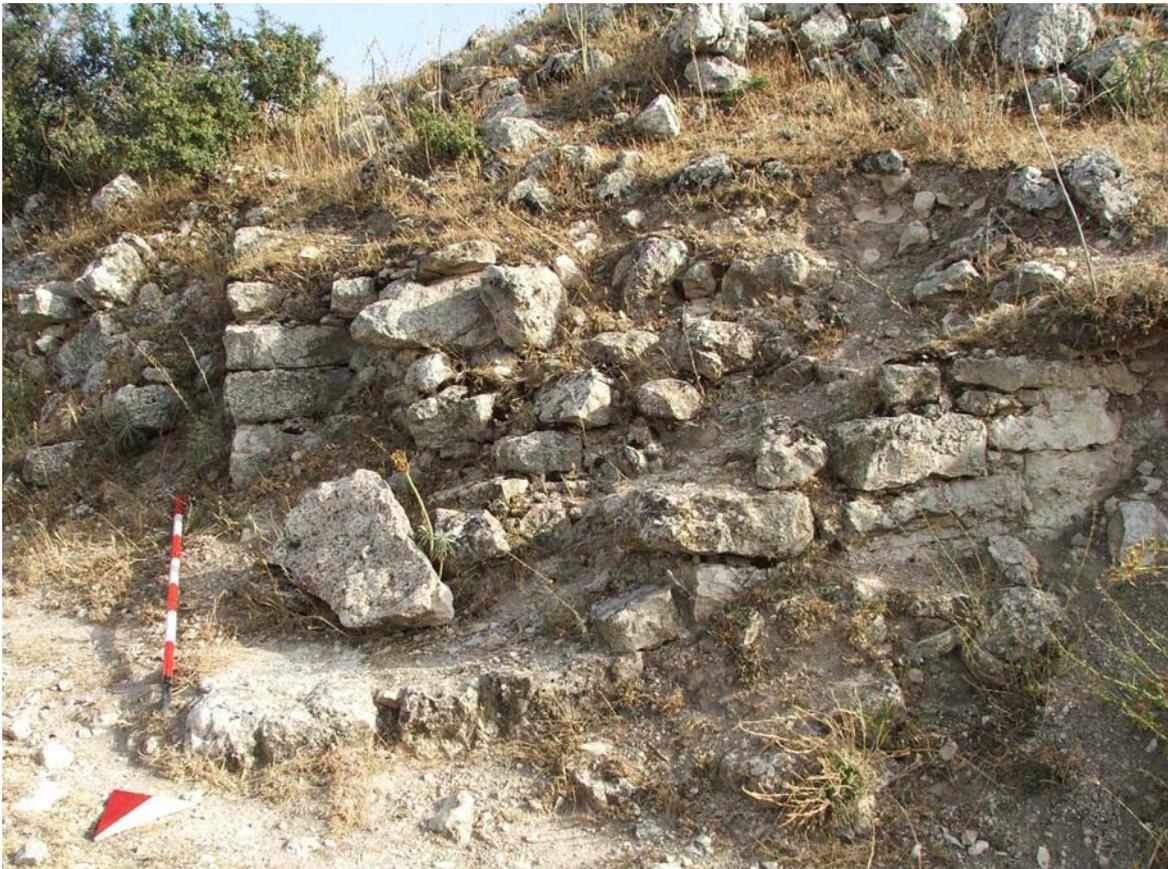
Fig. 77 - Particolare dell'angolo N/E della Torre H.
