La Fortificazione bizantina del Kassar Relazione di scavo 2005

Soprintendenza Beni Culturali e Ambientali di Palermo
Unità Operativa 5 - Sezione Archeologica

Relazione di scavo 2005

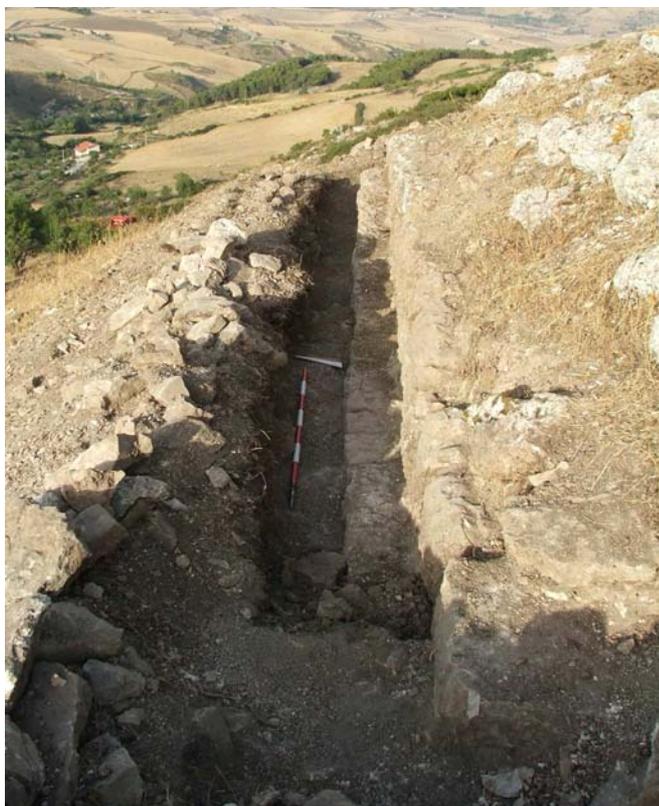
Fig. 80 - Veduta del lato N della Torre I e della relativa risega.

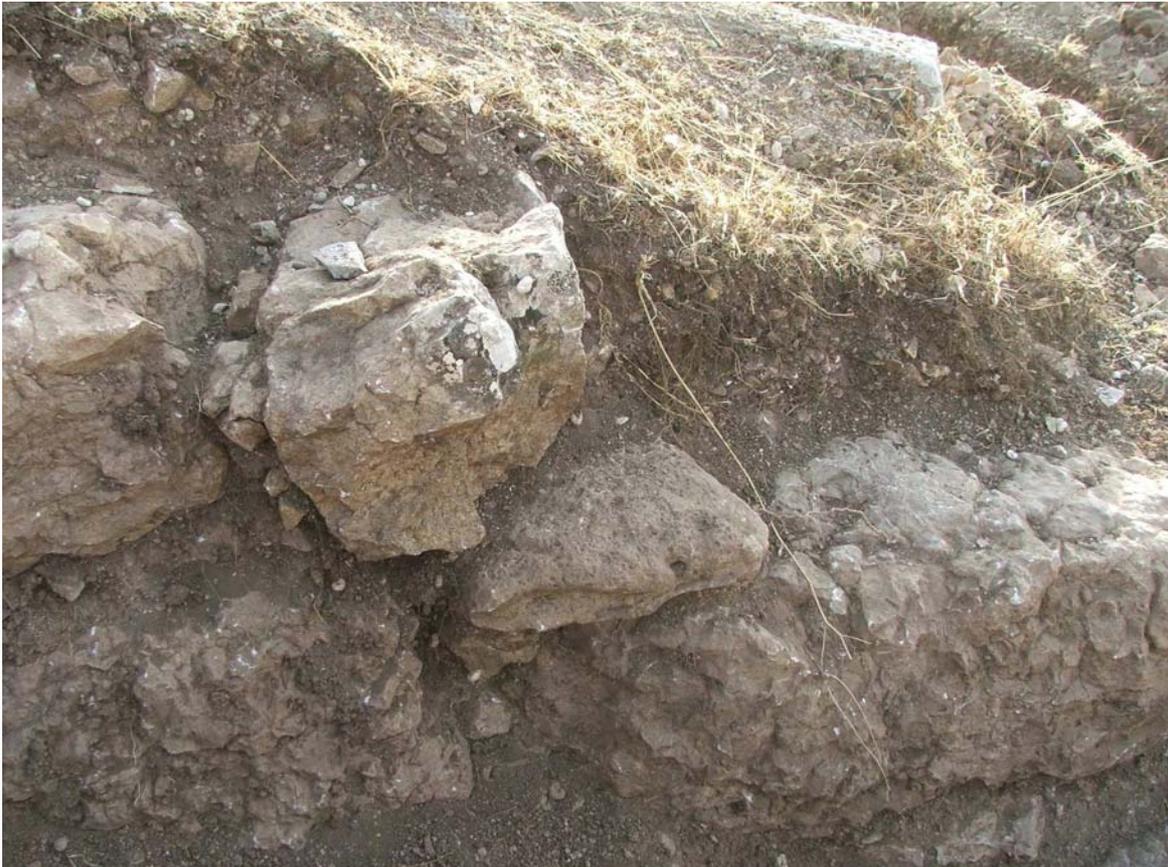
Fig 81 - Particolare dei conci messi in opera sul lato O della Torre I.

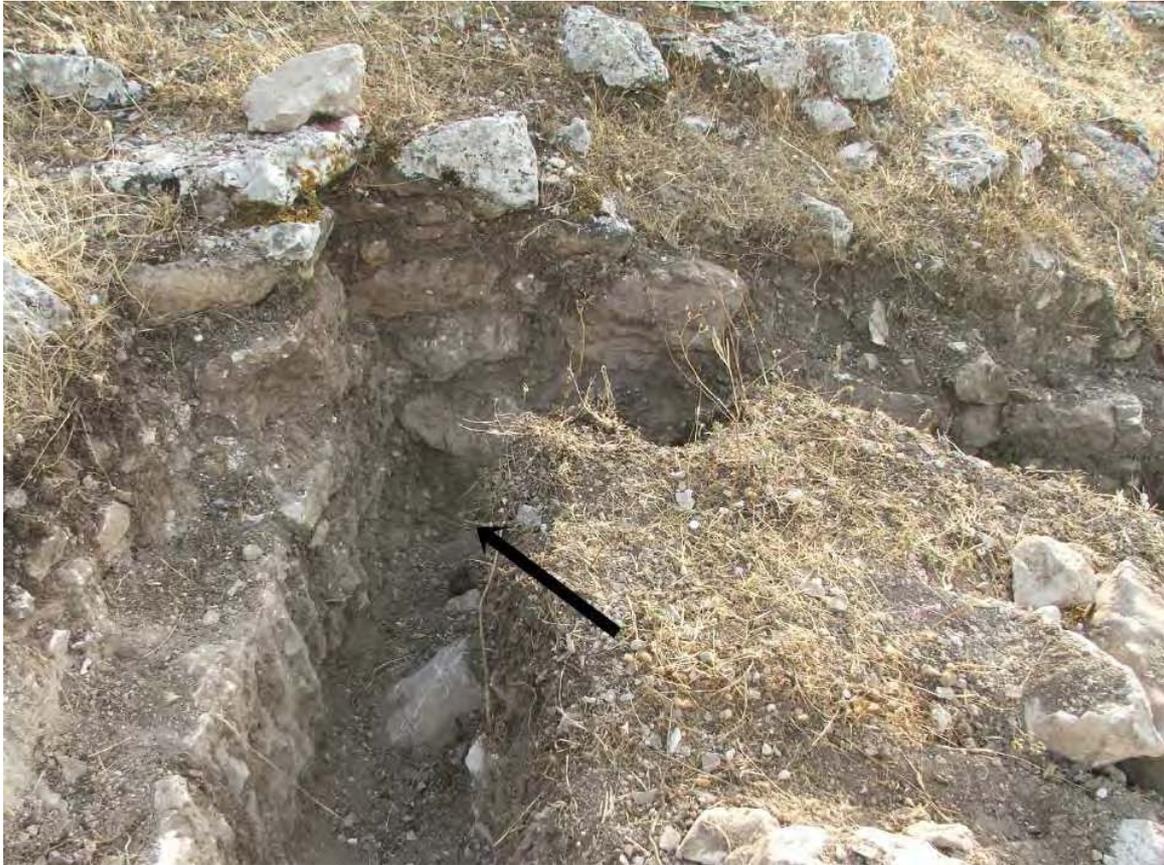
Fig. 82 - Particolare del lato O della Torre I. La freccia indica l'aggancio con il Tratto 9.

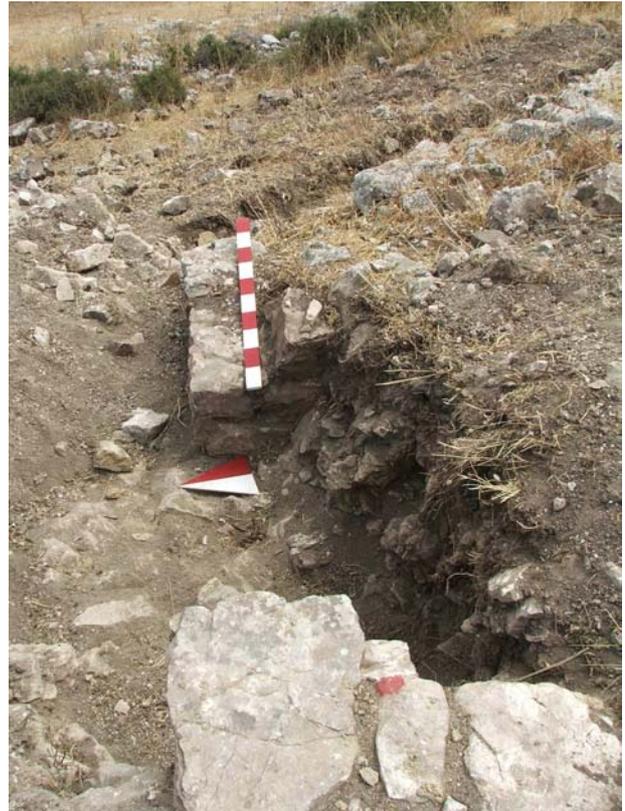
Fig. 85 - Scorcio della guancia E della Postierla 2. Si noti l'aggancio ad angolo con il Tratto 9.

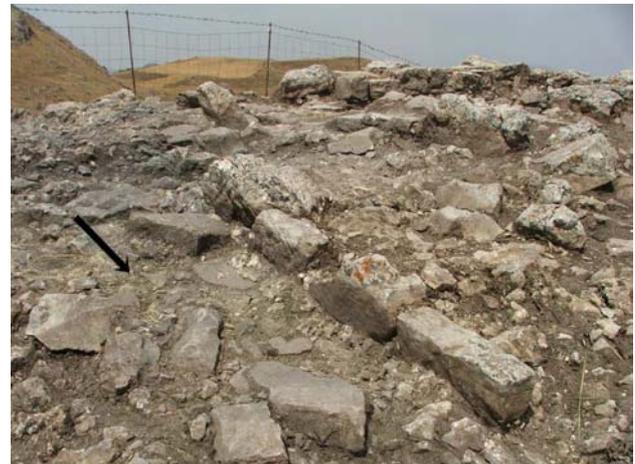
Fig. 93 - Particolare del crollo (US 27). La freccia indica i resti di lacerti della pavimentazione composta da lastre collocate di piatto.

Tali evidenze, la doppia cortina dei muri della torre e dell'ambiente, la mancanza di *emplekton*, sostituito dal crollo, indurrebbero ad ipotizzare l'esistenza di un altro vano, affiancato al precedente descritto, di cui, però, non è stato raggiunto il piano basale. Altra prova a supporto di tale ricostruzione è data dalla messa in luce di alcune lastre, poste di piatto e delimitate da alcuni litici collocati di taglio, interpretabili come lacerti di un piano pavimentale. Sembrerebbe, pertanto,

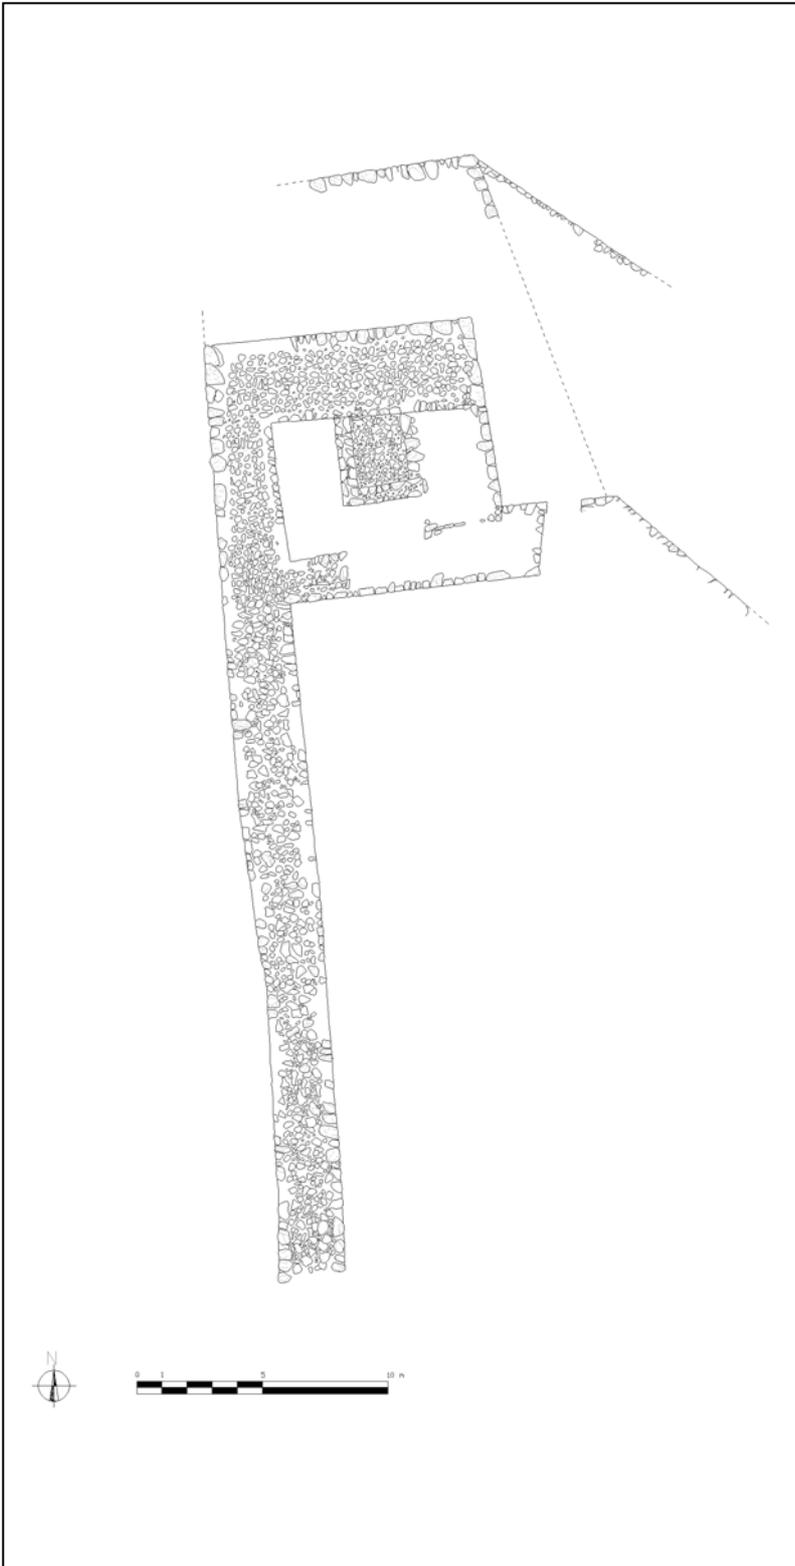
Fig. 94 - Planimetria della Torre L.

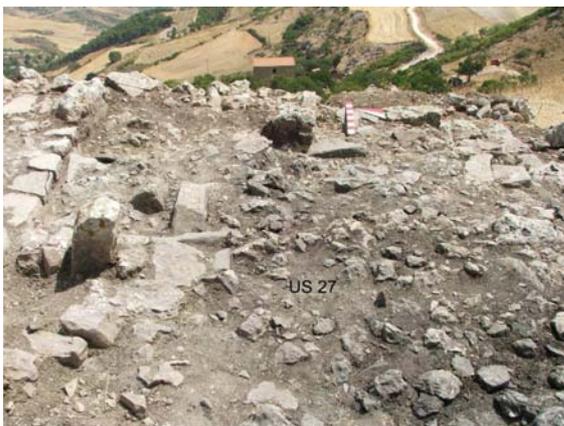
Fig. 95 - Veduta dello strato di crollo (US 27) visto da O.

Il recupero nello strato di crollo di tegole striate, oltre che di parti di travi combuste, lascia pensare all'esistenza di un solaio ligneo intermedio e di una copertura sommitale in laterizi |fig. 95|.

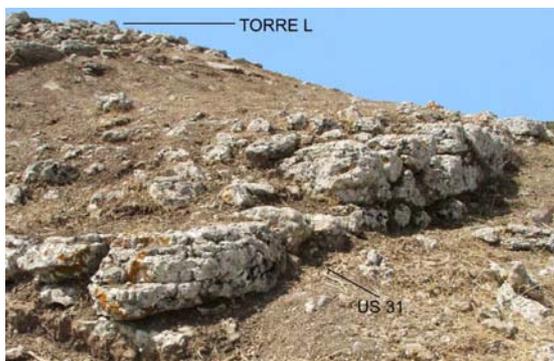
Fig. 96 - Veduta della spalla (US 31) della rampa di accesso alla Torre L.

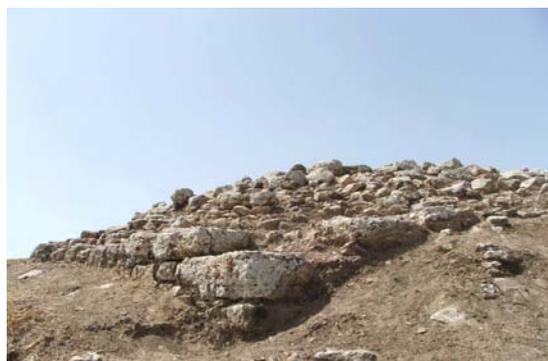
Fig. 97 - Veduta della Torre L vista da N/O.

Poco plausibile è l'identificazione con una sostruzione dell'avancorpo, edificato direttamente sul piano roccioso. Singolare è l'esistenza di un muretto con andamento N/O-S/E, rinvenuto presso l'angolo di US 31, composto da pietre e lastre di piccole dimensioni, sovrapposte a secco. La tecnica edilizia con cui è stato edificato induce a ricondurlo a fasi differenti [fig. 97].

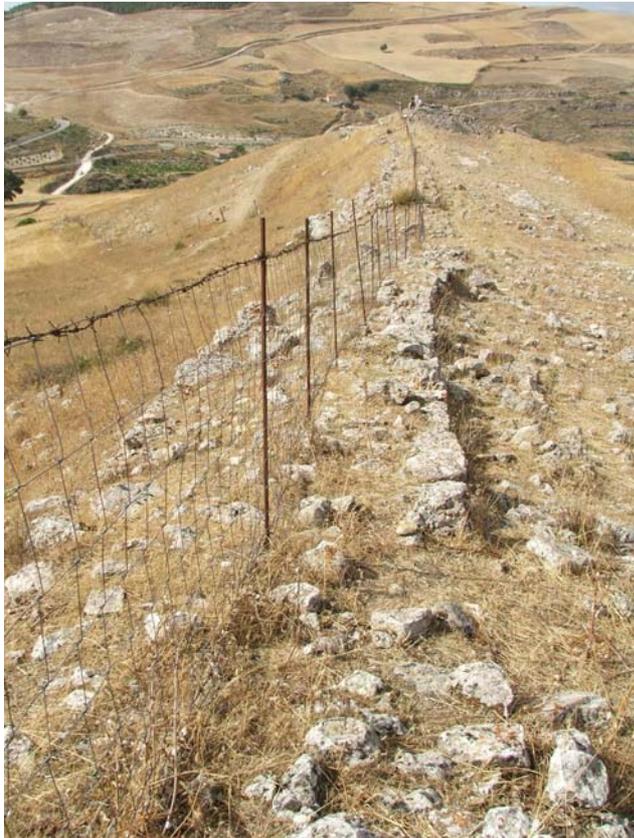
Fig. 98 - Panoramica del Tratto 10. Sullo sfondo è visibile la Torre L.

Il primo segmento si adagia sul limite del costone per circa 50 m, per poi iniziare a salire gradualmente per circa 60 m, fino a curvare bruscamente verso O, affrontando l'ascesa delle pendici dell'altopiano [fig. 98].

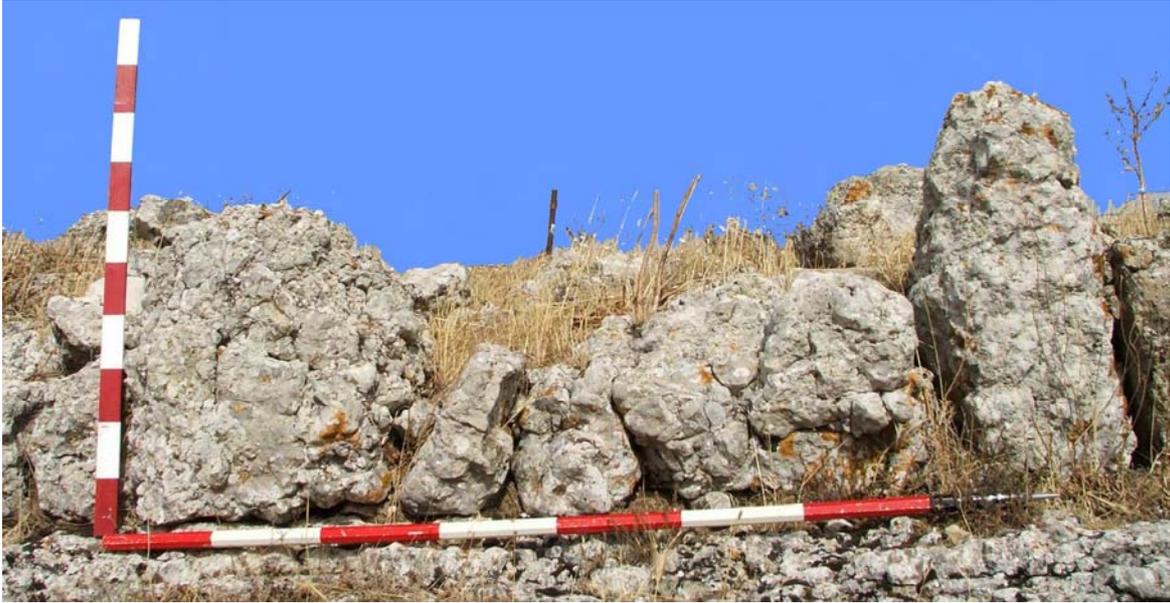
Fig. 99 - Particolare della cortina esterna del Tratto 10.

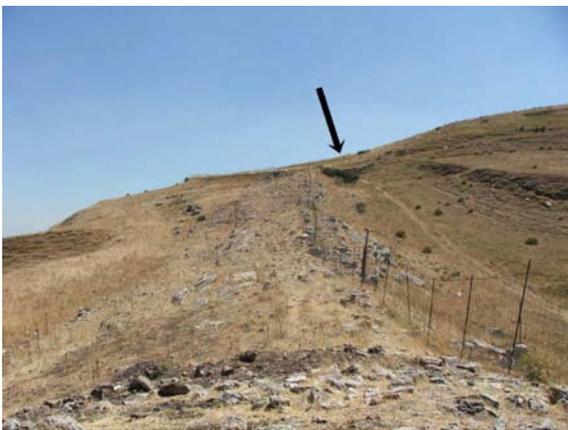
Fig. 100 - Scorcio del Tratto 10 visto dalla Torre L. La freccia indica la curva verso O del muro.

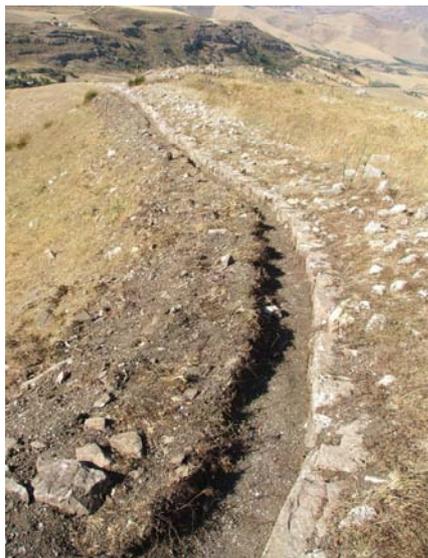
Fig. 102 - Scorcio della cortina esterna del Tratto 10

In questa seconda parte le cortine sono composte prevalentemente da blocchi parallelepipedi eterometrici sommariamente sbozzati, disposti in filari orizzontali, e legati da malta bianca, rinzeppati da frammenti di tegole o scarti di cava. Si osserva nella lavorazione dei litici una maggiore accuratezza presso gli ultimi cento metri del muro, in cui sono state utilizzate pietre di dimensioni minori, quasi esclusivamente lastre, ben lavorate con un limitato impiego di zeppe. La

cortina interna, visibile solo in alcuni punti, presenta le medesime caratteristiche del paramento esterno. Anche in questo caso l'*emplekton* è costituito da pietre di piccole e medie dimensioni, disposte in giacitura caotica. Lo spessore si mantiene costante lungo l'intero tratto (m 2,70) |figg. 102, 103|. Un saggio di scavo, praticato da Agata Villa a ridosso della cortina interna, conservata per oltre un metro, ha messo in evidenza il perfetto filo del muro e la costruzione di muri, pertinenti ad un edificio e addossati ad essa.

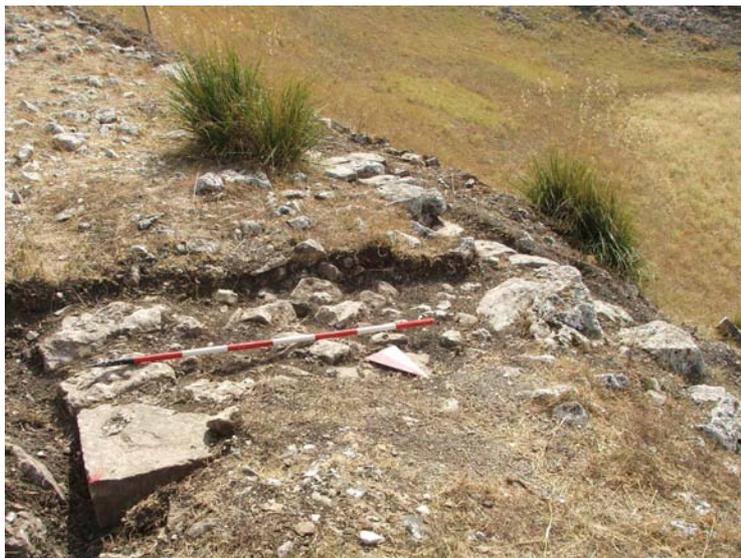
Fig. 103 - Saggio di scavo per evidenziare lo spessore del muro del Tratto 10.

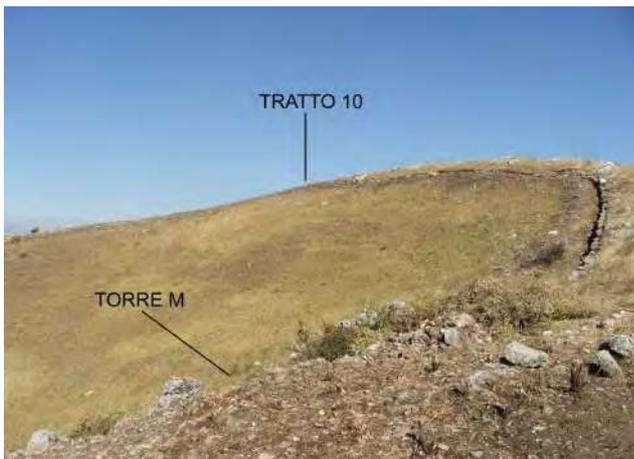
Fig. 104 - Panoramica del Tratto 10 e della Torre M.

Proseguendo verso N/O, il Tratto 10 si lega alla Torre M, struttura di forma quadrangolare precedentemente citata (US 33) [figg. 104, 105]. La costruzione, la più occidentale, è ubicata alla quota più elevata del complesso fortificato (1010 m slm). È collocata quasi al centro della curva, che la fortificazione compie nella parte terminale della valle interna. Il corpo di fabbrica ha pianta quadrangolare, legato ortogonalmente al filo del paramento esterno della cinta difensiva (dimensioni da E verso O: m 6,20 × m 7,50 × 5,80). La superficie relativa alla costruzione è del tutto coperta da una fitta vegetazione di rovi e sommacchi. In gran parte crollato, l'edificio sembra che sia stato riutilizzato come cava di materiale per la realizzazione di una sottostante calcara [fig. 106]. Quanto rimane del paramento esterno è realizzato con litici di diversa pezzatura, posti prevalentemente di taglio, legati da malta e

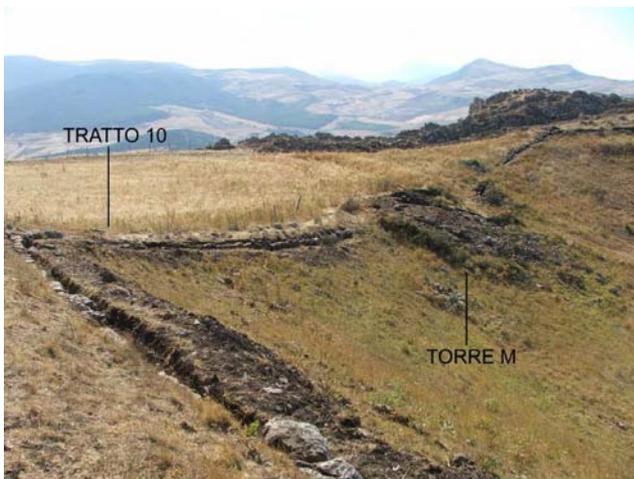
Fig. 105 - Panoramica della Torre M. Si noti l'aggancio con il Tratto 10.

rinzeppati da tegole e scarti di lavorazione. La facciavista ha un filo molto regolare di conci parallelepipedi, disposti in filari regolari secondo la tecnica “a gradoni”, osservata nelle torri quadrangolari, costruite su terreno in forte pendenza.

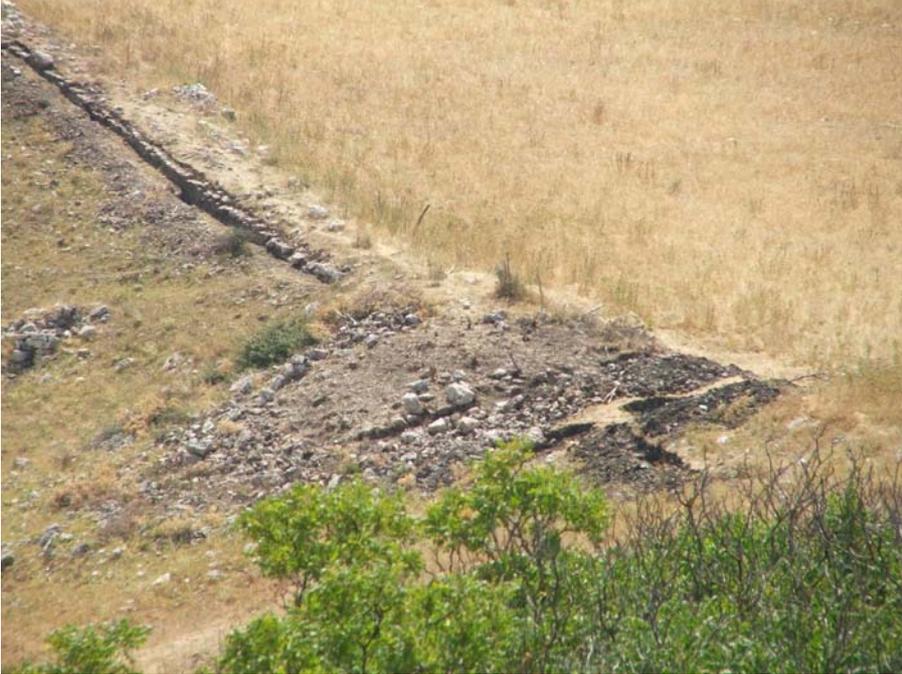
Fig. 106 - Scorcio della Torre M vista da O.

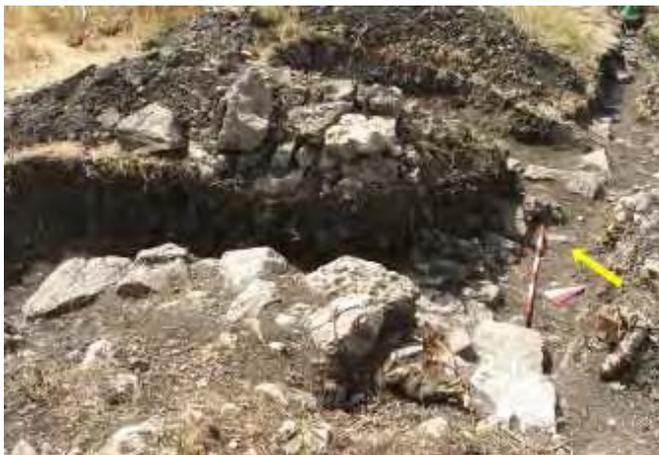
Fig. 107 - Veduta dell'accesso della Porta Ovest.

Ad O della Torre M, è stato rinvenuto un piccolo setto murario, aggettante dal lato della torre di cm 70, avente un andamento N/O-S/E. Il manufatto (US 34) costituisce la guancia orientale di un accesso, appellato convenzionalmente Porta Ovest |*figg. 107, 108*|. All'estremità esterna del segmento murario vi è una sporgenza (circa 20 cm), interpretabile come uno dei battenti di chiusura della porta.

L'altra guancia dell'ingresso, invece, posta ad una distanza di m. 3,50, è data dall'estremità S/E del Tratto 11 (US 35), rinvenuta in parte scivolata e coperta da un spesso interro di oltre 1 m. Il filo non è parallelo alla guancia orientale, ma divergente. L'accesso sul filo interno raggiunge una larghezza massima ipotizzabile dai rilievi di m 4,50.

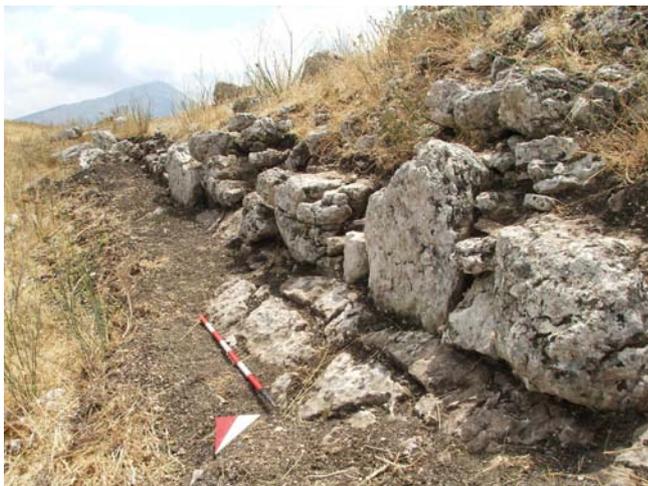
Fig. 111 - Particolare della cortina muraria del Tratto 11.

Anche per il Tratto 11 è stato pulito soltanto parte del paramento esterno, che appare quasi del tutto coperto da potenti interri, costringendo a metterne in luce soltanto due filari. Il paramento messo in luce ha un filo regolare ed è caratterizzato da piani di posa disomogenei. I conci impiegati risultano differenti nella lavorazione, nella forma e nelle dimensioni [figg. 110, 111]. L'impiego di legante di malta è scarso, mentre frequenti sono le scaglie, utilizzate come zeppe all'interno degli interstizi.

Presso la parte terminale del tratto murario, in corrispondenza di un fitto sommaccheto, si osserva l'impiego di blocchi di grandi dimensioni, impostati direttamente

sulla roccia affiorante. La struttura si adatta alle irregolarità del declivio, curvando bruscamente in alcuni punti. Nel settore più settentrionale la cinta di fortificazione sembrerebbe ridotta alla sola cortina esterna, data l'assenza sia dell'*emplekton*, sia del paramento interno. Il muro di fortificazione termina la sua corsa direttamente sul banco roccioso della rupe. Non è stata riscontrata l'esistenza sul ciglio occidentale di alcun apparato difensivo, a causa della sua inaccessibilità.

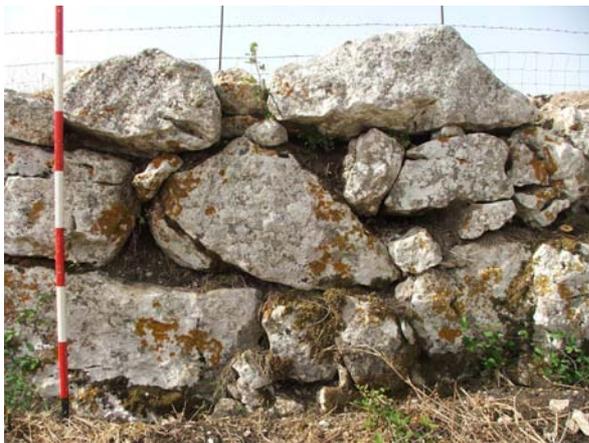
Fig. 112 - Particolare della tessitura muraria di Tipo A (Tratto 1).

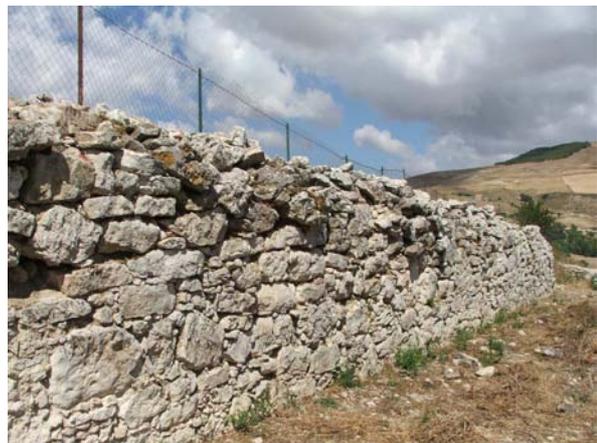
Fig. 113 - Particolare della tessitura muraria di Tipo A (Tratto 3).

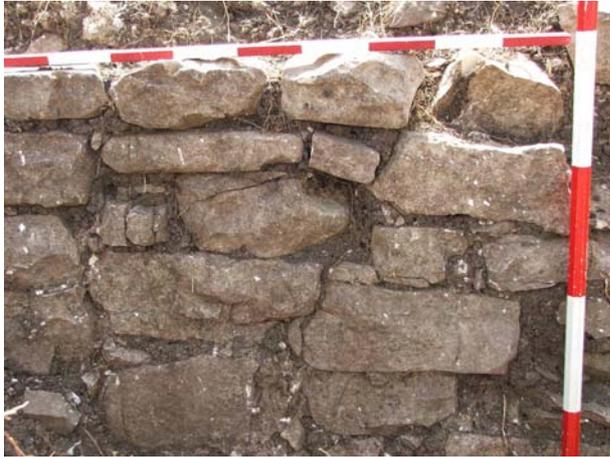
Fig. 114 - Particolare della tessitura muraria di Tipo B (Tratto 10).

Tipo B: tecnica presente nei tratti murari della “cinta alta”: denominati 8, 9 e parte del 10. E' costituita da blocchi e lastre squadrate di medie e piccole dimensioni, collocati, mediante l'abbondante impiego di malta bianca tenace, su filari orizzontali. L'uso di scaglie e laterizi come zeppe è minore. L'*emplekton* è realizzato con pietre di piccole dimensioni, distribuite caoticamente all'interno di una gettata di terreno pressato. La sbazzatura dei conci, ad eccezione della faccia a vista, è poco accurata, in quanto sui piani di posa irregolari sono evidenti i segni del bugnato relativi al lavoro di cava. Lo spessore medio del muro è di circa m 3,40. La tecnica viene utilizzata per colmare salti di quota, caratterizzati da dislivelli notevoli su terreni franosi [fig. 114].

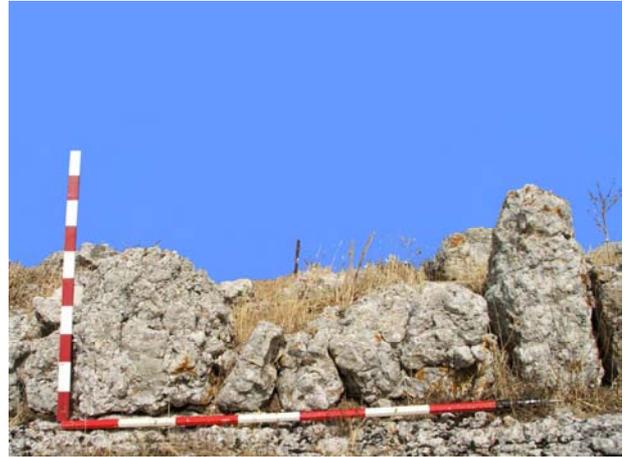
Fig. 115 - Particolare della tessitura muraria di Tipo C (Tratto 10).

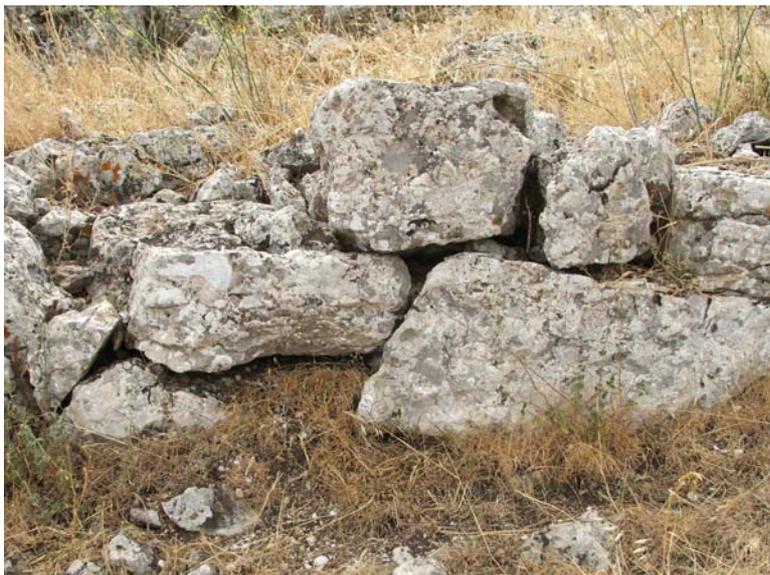
Tipo D: l'utilizzazione del tipo D è attestato solamente nella porzione più settentrionale del tratto 11. Esso è caratterizzato da grossi conci rozzamente lavorati, collocati direttamente sugli affioramenti di roccia e messi in opera in corsi irregolari. Scarsa è la presenza di malta e di zeppe fra i giunti. Non presenta l'uso di riempimento alle sue spalle, essendo composto da un'unica cortina |fig. 116|.

Fig. 116 - Particolare della tessitura muraria di Tipo D (Tratto 11).

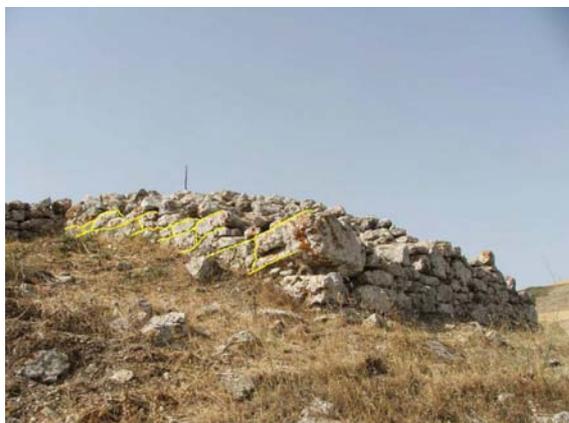
Fig. 117 - Particolare della tecnica muraria di Tipo 1, detta anche "a gradoni" (Torre A).

Tale soluzione, oltre a garantire una maggiore tenuta statica, consente di colmare il dislivello di quota. Esso, infatti, trova impiego nelle costruzioni, situate in forte pendenza, quali le Torri A, F, G, H, I, M |fig. 117|.

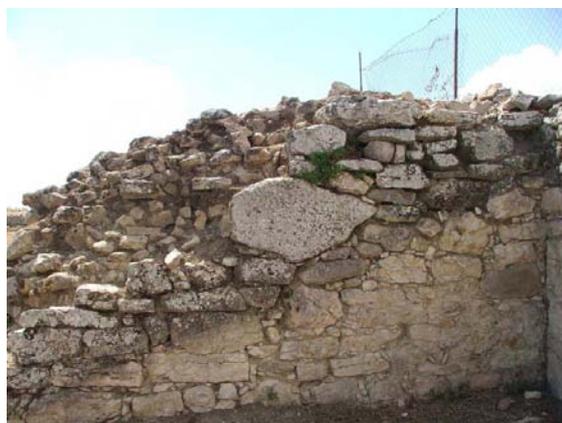
Fig. 118 - Particolare della tecnica muraria di Tipo 2 (Torre C).

Tipo 2: messa in opera di conci grosso modo orizzontali, con l'utilizzo di pietre e lastre parallelepipedo ed anche di blocchi sub-rotondeggianti, collocati di testa e di taglio. Per gli angoli vengono scelte lastre di grosse dimensioni, disposte ad incastro con funzione di «angolari». L'adozione di una siffatta tipologia costruttiva si riscontra presso le Torri B, C, D, E, L, situate in condizione di scarsa pendenza o su declivi, regolarizzati da opere di sostruzione |fig. 118|.

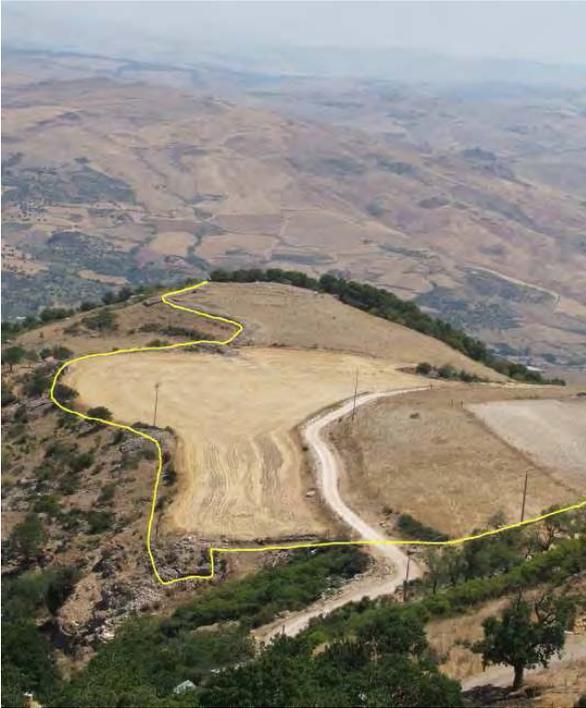
Fig. 119 - Panoramica della “cinta bassa”. Si noti l’adattamento della fortificazione al ciglio.

Il filo del muro ricalca esattamente il ciglio “tattico” del pianoro, coniugando la presenza di approntamenti difensivi con le asperità naturali della cima, escludendo qualsiasi opera non necessaria. Ciò è particolarmente evidente sui limiti orientali ed occidentali del Kassar, difesi da inaccessibili pareti a strapiombo, e, quindi, non bisognosi di opere di sbarramento. Tale caratteristica è ipotizzabile anche per il Tratto 7, che, adagiandosi sul ciglio in forte pendenza, costituisce una cerniera fra le porzioni inferiore e superiore della fortificazione |*figg. 119, 120*|.

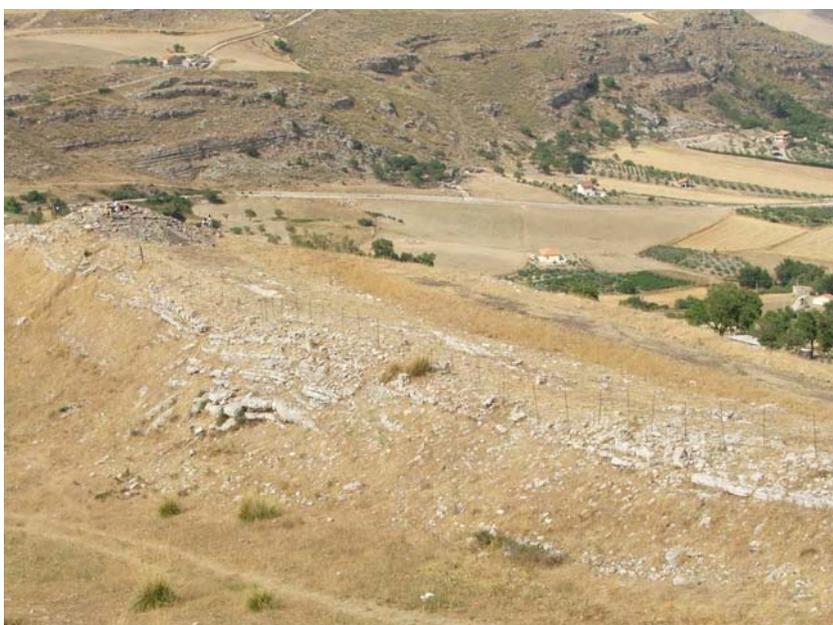
Fig. 121 - Panoramica di parte del Tratto 10.

Nei Tratti murari 9 e 10 e della Torre L appare evidente come il progetto della fortificazione sfrutti le difese naturali del monte; in questi casi, infatti, la costruzione ingloba interamente un affioramento roccioso, e costringe la corsa delle mura ad una particolare deviazione. Tale aspetto è presente nell'estremità occidentale della "cinta alta" (Tratto 11), in cui il muro, a cortina unica, è realizzato direttamente a ridosso dello sperone roccioso, rendendolo parte integrante del sistema difensivo. L'aver inglobato, inoltre, gli affioramenti rocciosi all'interno dello sbarramento difensivo evita, di offrire agli eventuali aggressori aree favorevoli all'assedio | *fig. 121* |.

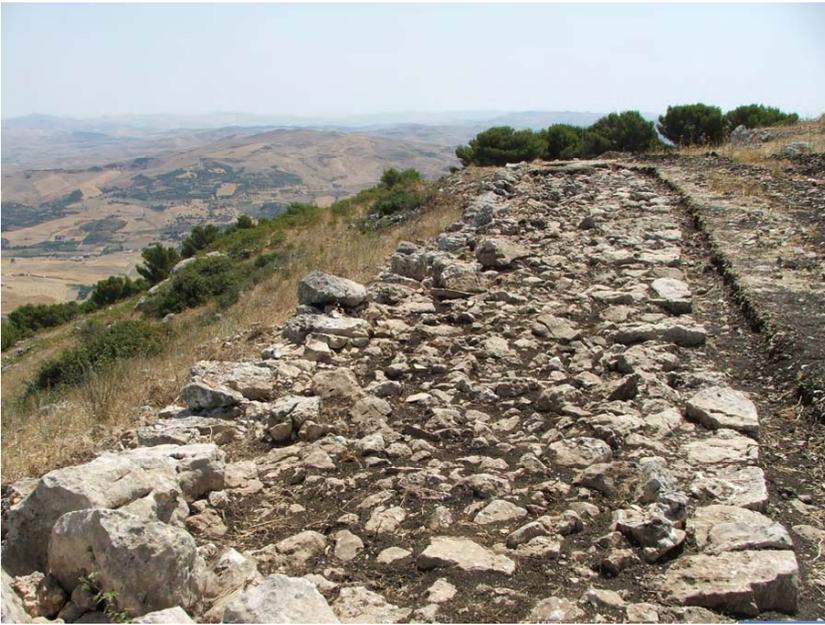
Fig. 122 - Particolare dello spessore del Tratto 1 (3,40 m).

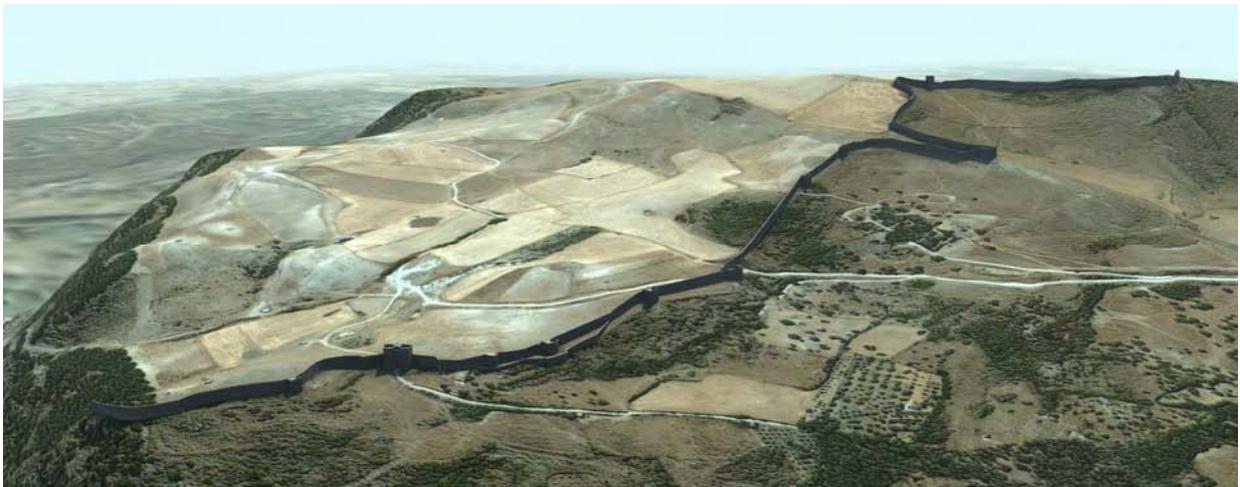
Fig. 124 - Ipotesi ricostruttiva del complesso difensivo del monte Kassari (modello tridimensionale realizzato da Alessandro Nervo - Se. Arch. Srl)

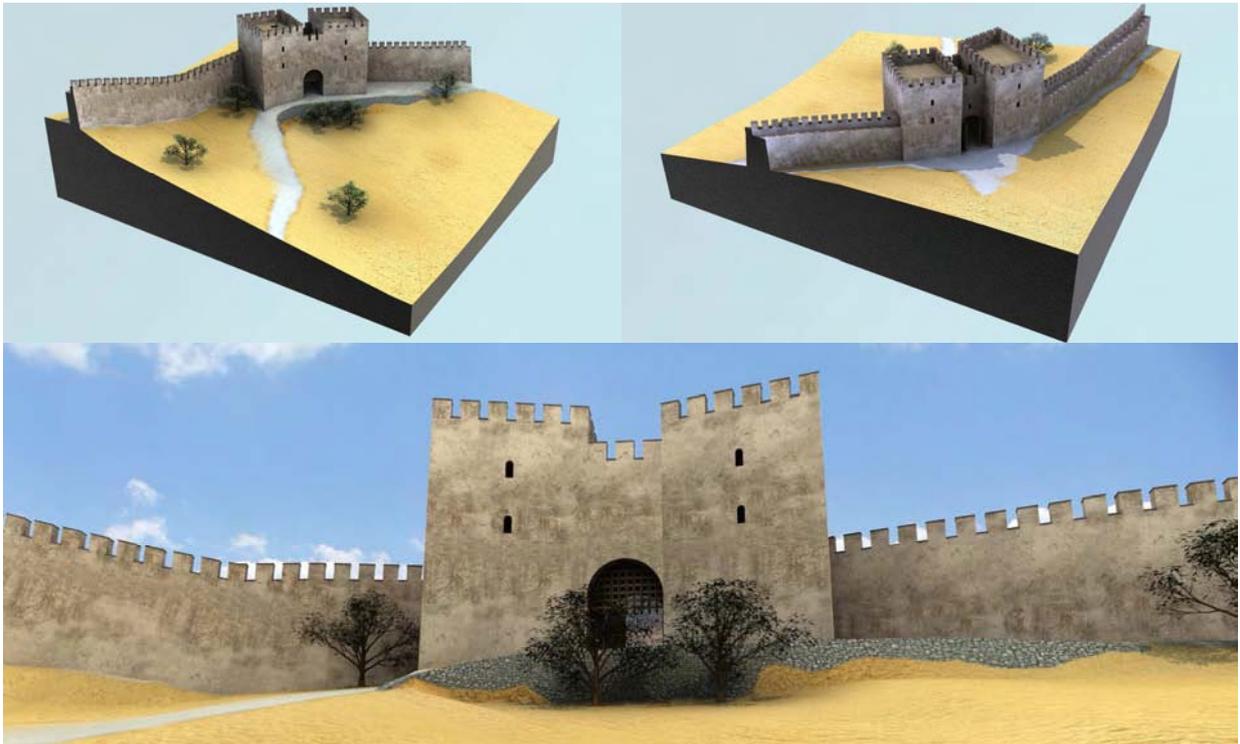
Fig. 125 - Ipotesi ricostruttiva della Porta Est (modello tridimensionale realizzato da Alessandro Nervo - Se. Arch. Srl)

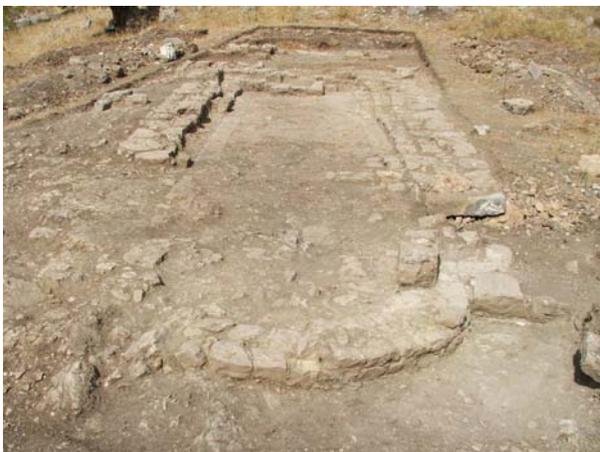
Fig. 130 - Scorcio della chiesa vista da E.

I PERIODO (costruzione e uso della chiesa): il periodo è relativo alla costruzione ed all'utilizzo di una chiesa, caratterizzata da un'aula unica e monoabsidata, con orientamento E – O [figg. 130, 131].

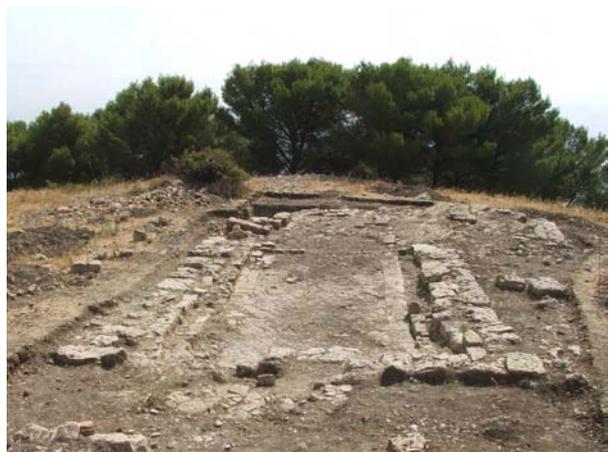
Fig. 131 - Scorcio della chiesa vista da O.

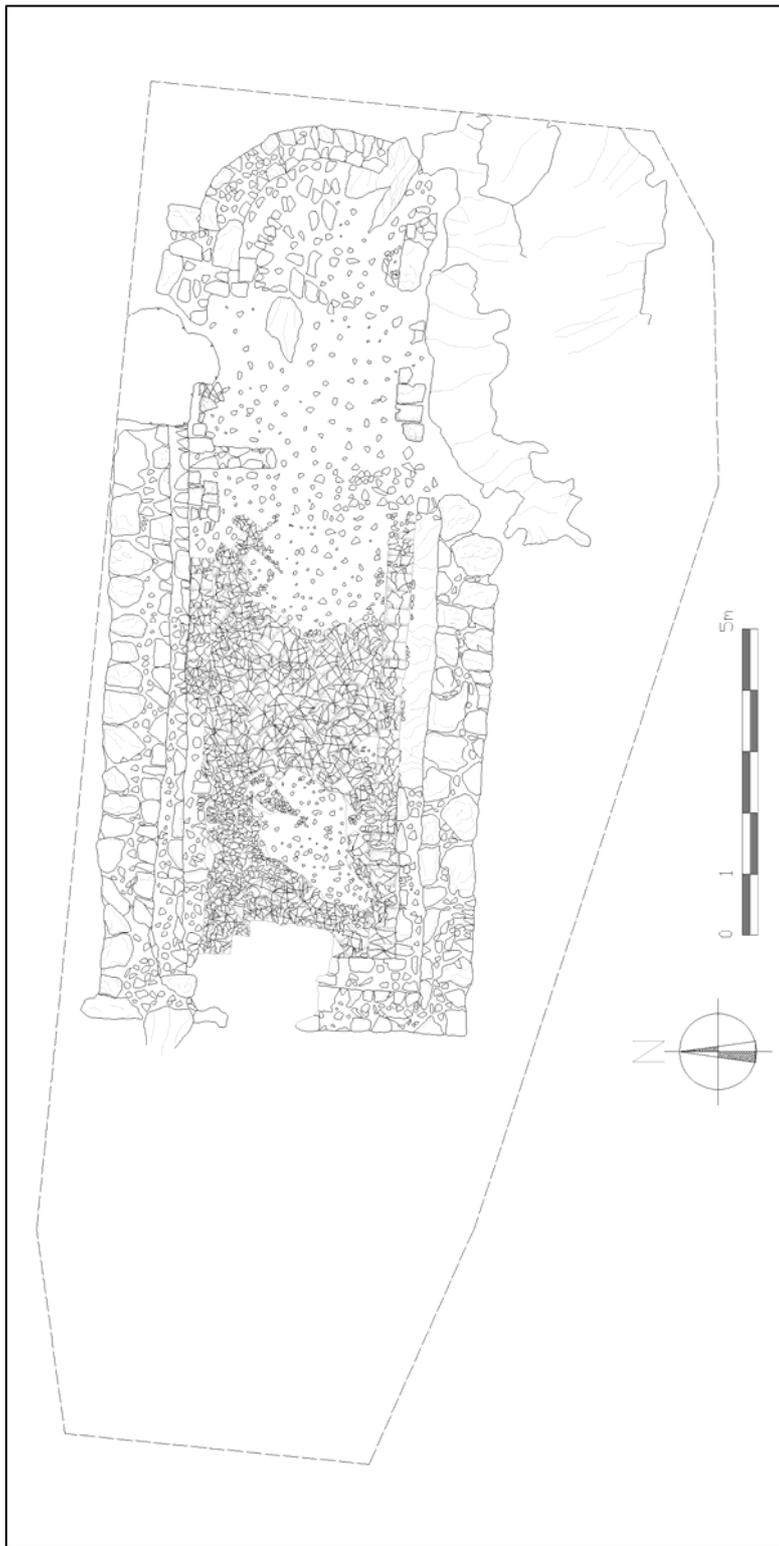
Fig. 132 - Planimetria della chiesetta absidata.

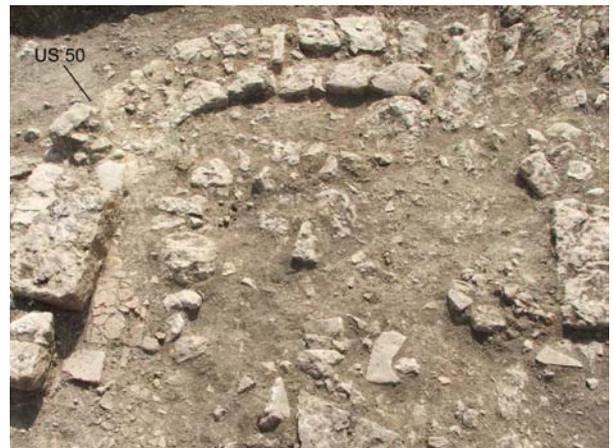
Fig. 134 - Particolare dell'abside (US 50).

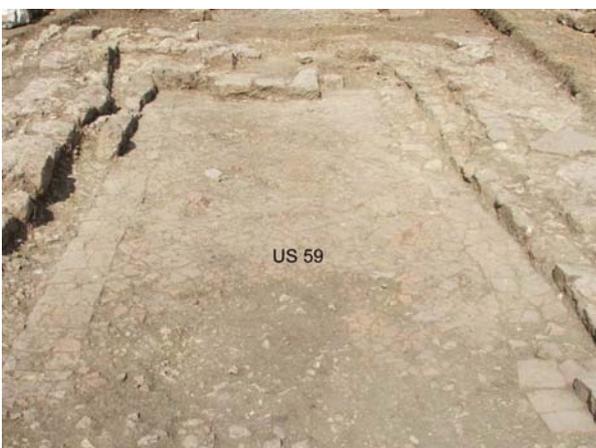
Fig. 135 - Panoramica del pavimento (US 59) dell'aula.

La disposizione dei mattoni è tale da mostrare una certa cura nel disegno decorativo. La pavimentazione dell'aula è delimitata lungo i lati N e S da una linea di laterizi affiancati per il verso maggiore. Una linea trasversale, con andamento N-S, separa due parti distinte del piano pavimentale, caratterizzate da una disposizione differente dei laterizi. La porzione maggiore del pavimento mostra laterizi collocati alternativamente di testa e di taglio, in modo da creare l'effetto di una pavimentazione a spina di pesce. L'area ad O, grossomodo quadrata, è, invece, costituita da filari obliqui e paralleli, composti da laterizi posati alternativamente sui lati corti e lunghi. L'usura nella parte centrale palesa una zona di passaggio, mentre presso l'imposta ed all'interno dell'abside si conservano solo pochi lacerti laterali. Tutto il lato S/E della chiesa poggia direttamente su un banco roccioso, regolarizzato per la messa in opera dei conci. Per quanto attiene ai piani d'uso esterni, messi in luce in limitate porzioni, sono composti da semplici piani di terra battuta. Altro non si può aggiungere, data la limitatezza dell'intervento di scavo, circa l'esistenza di ambienti annessi o edifici limitrofi [fig. 136].

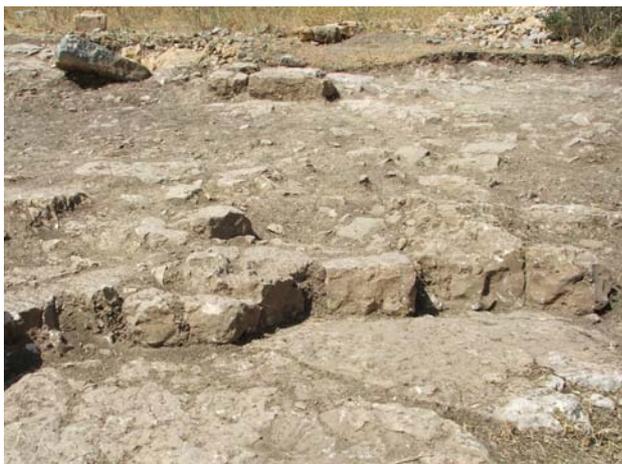
Fig. 136 - Particolare del perimetro S/E della chiesa. Si noti come le murature poggino direttamente sul banco roccioso.

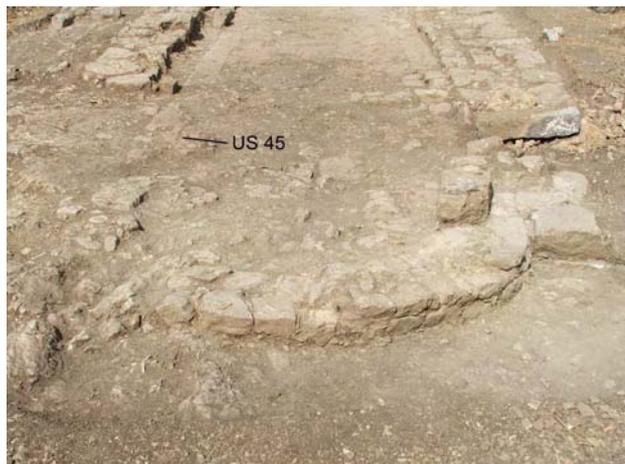
Fig. 137 - Scorcio dei lacerti pavimentali (US 45) in prossimità dell'abside.

Lo scavo dell'aula, non ha evidenziato tracce di strutture di ripartizione, anche se la quota più elevata dei lacerti pavimentali all'interno dell'abside non farebbe escludere l'esistenza di un gradino in corrispondenza dell'imposta dell'abside, in modo da separare quest'ultima dalla navata [fig. 137]. Tale lacuna è giustificata dal fatto che l'abside durante il riuso della chiesa e la sua trasformazione in edificio rurale fosse esterna e quindi esposta alle intemperie. (Periodo III)

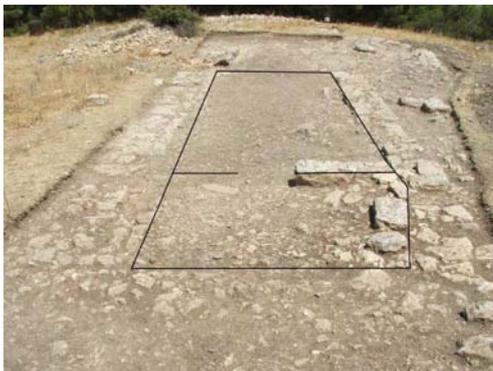
Fig. 138 - Panoramica della chiesa riutilizzata come edificio rurale. Le linee indicano il perimetro dell'edificio rurale.

III PERIODO (riutilizzo come edificio rurale): a questo periodo appartiene un edificio di forma grossomodo rettangolare, composto da due ambienti contigui, avente orientamento E/O |fig. 138|. Il primo, più occidentale, ha le dimensioni di m 3,40 × m 3 circa per una superficie totale di

mq 10 circa. I muri sono caratterizzati dall'assenza di legante di malta, sostituito da terra argillosa (USS 51, 54, 64 e 65). Il piano di calpestio è rappresentato da una superficie di terra battuta, compatta ed argillosa, posta in piano.

L'ambiente è collegato all'altro vano tramite un piccolo setto murario con probabile funzione di stipite (US 46) e un gradino d'accesso, composto da tre lastre irregolari (US 58), messe di testa e legate da argilla. Lo scalino consente di colmare il dislivello, creatosi a causa del pavimento in laterizi appartenente alla chiesa, riutilizzato anche in questa fase. Le dimensioni del vano sono ricostruibili in negativo, grazie alla mancata presenza del crollo della copertura, da un certo punto in poi assente, e sono quantificabili in m 3,40 di larghezza × m 7,80 di lunghezza per una superficie di circa mq 27. La lacunosità del pavimento, dovuta al pessimo stato di conservazione, viene colmata da un livello di terra argillosa, pressata nei vuoti centrali dello stesso, e, presso il lato N, da grumi di malta e pietre, inserite nel livello terroso (US 61). Il lato orientale dell'ambiente è delimitato da un muro trasversale (US 68), del quale resta un segmento, caratterizzato dal legante povero in argilla e pietre di medie e piccole dimensioni [fig. 139]. Dall'analisi delle strutture sopra descritte è possibile attribuire all'edificio una funzione rurale, attestata dal rinvenimento di resti faunistici sulla superficie dei piani di vita. L'ambiente di maggiori dimensioni è stato ricavato dal reimpiego delle creste murarie, opportunamente rasate, e del piano pavimentale in laterizio, appartenenti all'edificio preesistente. Ad esso è stato aggiunto sul lato O un ambiente di minori dimensioni, realizzato con muri di fattura molto rozza. L'elevato doveva essere costituito prevalentemente da pareti lignee, che sostenevano una copertura in coppi, come testimoniato dallo scheletro del crollo successivo al suo abbandono. Il riutilizzo della pavimentazione è reso evidente dall'insistenza del crollo della copertura direttamente su di essa e dalla totale mancanza di altri piani di vita. Non sono state messe in luce tracce di focolari, che indurrebbero ad escludere una funzione abitativa dell'edificio, usato probabilmente come stalla o ricovero per animali.

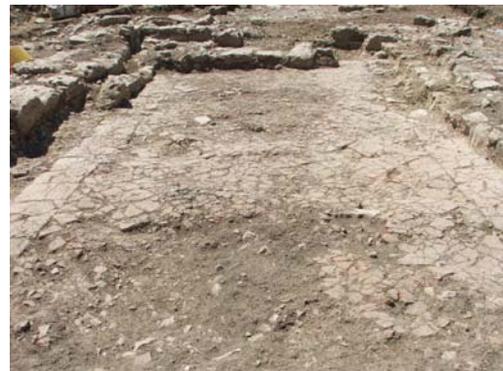
Fig. 139 - Piano pavimentale in laterizi (US 59) risarcito con terra pressata e riutilizzato come pavimentazione dell'edificio rurale.

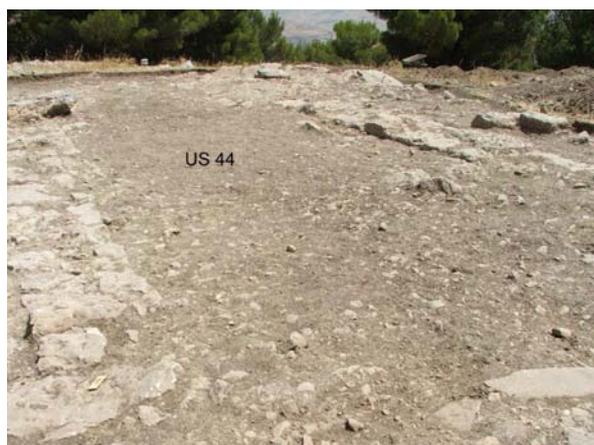
Fig. 140 - Veduta del crollo (US 44) della copertura dell'edificio rurale.

Procedendo verso E, si osserva la stesura di uno strato analogo che lo delimita, appoggiato alle USS 40 e 41, sulla cui superficie piana vi è sparsa minore quantità di laterizi. Nello strato (US 44) si sono rinvenuti anche sporadici frammenti di tegole striate. Al suo interno era contenuta una grande quantità di malacofauna, resti faunistici e rari frustoli di carbone [fig. 140].

Le evidenze di scavo relative al IV periodo sono riferibili ad uno strato di crollo (USS 43 e 44) di un edificio, impostato su un perimetro grosso modo quadrangolare. La presenza di tegole al suo interno inducono ad ipotizzare l'esistenza di un tetto in laterizi, posto a copertura di una struttura lignea. L'attestazione di un edificio costruito in materiale deperibile, il cui impalcato è impostato sui muri perimetrali, è dimostrata dall'assenza pressoché totale del crollo di conci o residui di legante. Sul limite E, in corrispondenza dell'abside, la mancanza del livello di crollo probabilmente è giustificabile con il fatto che sia un'area non coperta, esterna all'edificio. Lo scavo all'esterno delle murature, in particolare nella porzione meridionale, sembra mettere in luce un piano irregolare, derivato dalla risistemazione di un crollo.
