La Fortificazione bizantina del Kassar Relazione di scavo 2005

Soprintendenza Beni Culturali e Ambientali di Palermo
Unità Operativa 5 - Sezione Archeologica

Relazione di scavo 2005

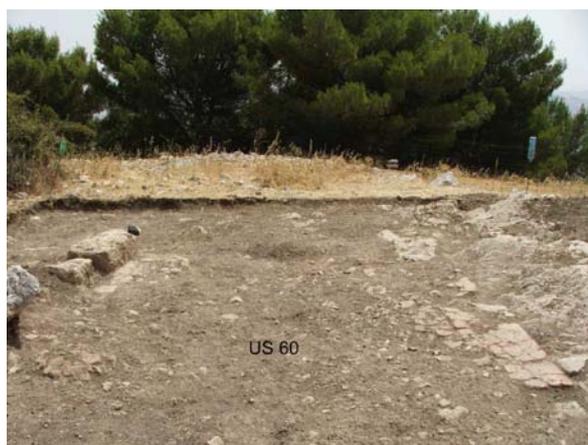
Fig. 141 - Piano di preparazione (US 60) per il pavimento in laterizi della chiesa.

Verso oriente US 44 pareva scemare, evidenziando un livello terroso piano di colore grigio (US 60), al cui interno erano visibili litici di varia forma e misura, posti di piatto, e alcuni affioramenti della roccia basale [fig. 141].

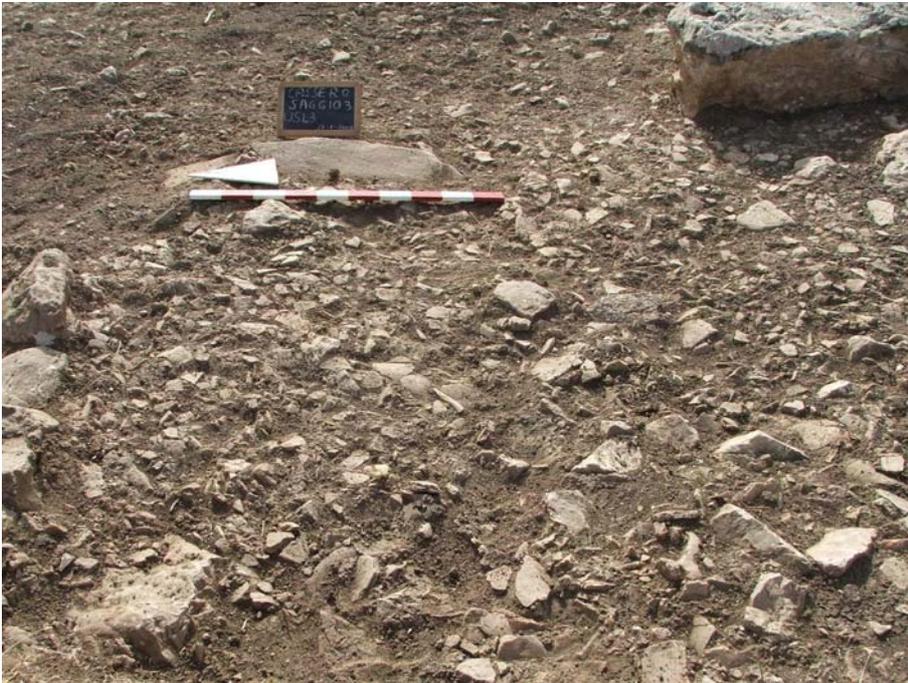
Fig. 142 - Particolare del piano di crollo della copertura dell'edificio rurale, frequentato in epoca tarda.
